Teknik *Bilgi*

Renault 1.2 16 V modelleri için CT 1045 K1 kitindeki gergi makarası ile ilgili deęişiklik

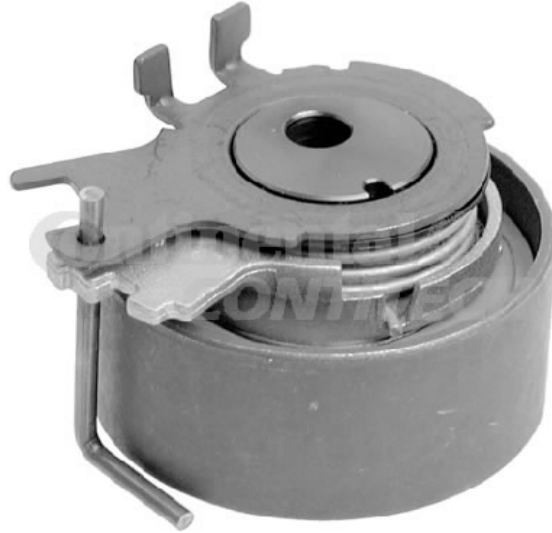
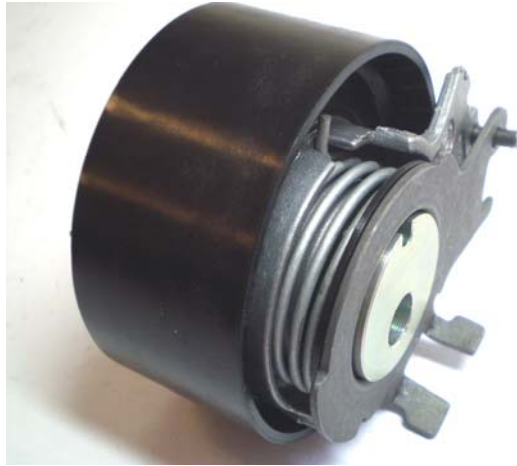
Kit içinde teslim edilen gergi makarasının kaplaması araçtan sökülen makaranın kaplamasından farklı.

Üretici, gergi makarasının kaplaması için sinterlenmiş metal yerine artık plastik malzeme kullanmaktadır.

Yeni gergi makarası sorunsuzca kullanılabilir.
