Technical *data*

Uszkodzenie rolki prowadzącej, blokowanej przez osłonę – CT 1092 K1 (1.6l diesel; silniki typu 9H w samochodach marki Peugeot, Citroën, Ford, Fiat, Mazda, Mini i Volvo)

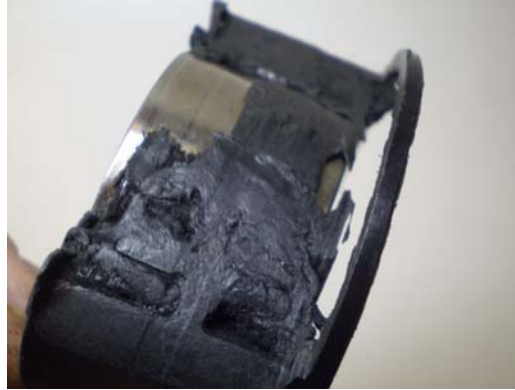
Napęd pasowy ulega uszkodzeniu z powodu defektu rolki prowadzącej. Widoczne miejsca przetarcia na osłonie z tworzywa sztucznego.

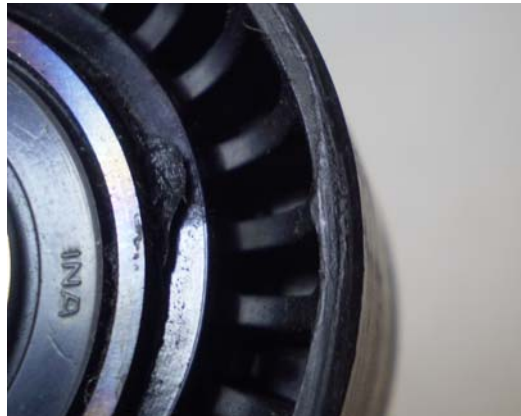
Rolka prowadząca jest blokowana przez niedopuszczalny kontakt z pokrywą i ulega uszkodzeniu po krótkim czasie pracy ze względu na ślizgający się po niej pasek.
