# Technical *Info*

## Dişli kayış kiti CT 957 K1 – WP4 için kurulum talimatları: örn. Audi / VW / Skoda / Seat 1,4-/1,6-16V

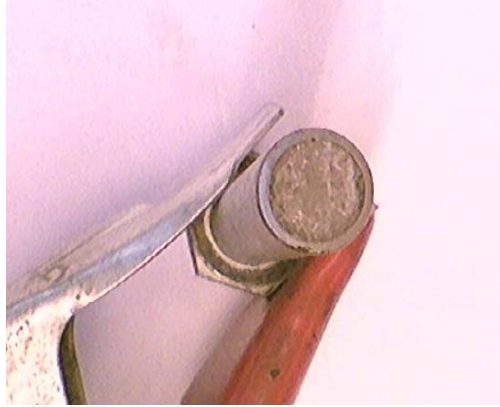
Şek. 1

Gerdirme makarasının sabitleme civatası koptu.

Çok düşük gerilim ayarı ve/veya motorda düz olmayan vidalama yüzeyleri nedeniyle makara çalışırken hafif gevşemiştir ve bunun neticesinde civatanın üzerine eğilme ve makaslama yükü bindi.

Gerdirme makarası takılırken temas yüzeylerinin usulüne uygun olarak yerine oturması sağlanmalıdır. Bunun dışında gerilimin gösterge ayarı, motor birçok kez aşırı döndükten sonra kontrol edilmelidir. (Şek.3)
