CT 1148 K1:n kiristysrullan V55881 valmistajan vaihto

Useita Fiat Ducato / Iveco Daily -malleja, kaikki 2,3 D.

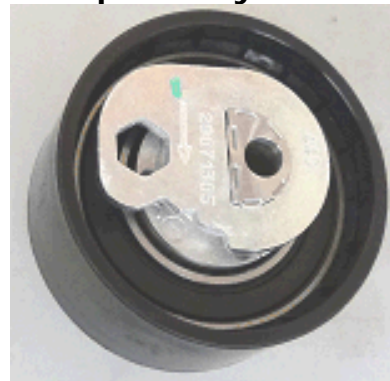
Kuva 1

Rullan (kuva 1) valmistaja on vaihtunut. Tämän seurauksena rullan rakenteessa on muutoksia (kuva 2).

Aiempi kiristysrulla

Uutta kiristysrullaa voidaan käyttää aiemman version sijasta ilman muutoksia.

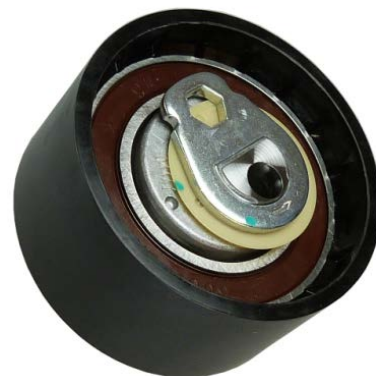
Kuva 2

Uudessa rullassa on erilainen levy ja säätömerkintä.

Uusi kiristysrulla

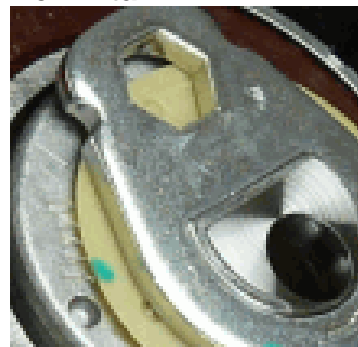
Kuva 3

Merkintä

Kiristä rulla kiertämällä epäkeskolevyä vastapäivään kuusiokoloavaimella, kunnes reikä (vihreä piste, kuva 3) on täysin levyn peitossa. Kun olet kiristänyt pultin ja irrottanut lukitustyökalut, pyöritä moottoria vähintään kahdeksan kierrosta ja pultin löysäämisen jälkeen säädä levy siten, että reikä on levyn syvennyksen kohdalla ja kokonaan näkyvissä. Kiristä pultti lopulliseen tiukkuuteen 36 Nm.
