CT 1148 K1'den germe makarası V55881 in değiştirilmiş üreticisi

Fiat Ducato/ Iveco Daily; hepsi 2,3 D için muhtelif

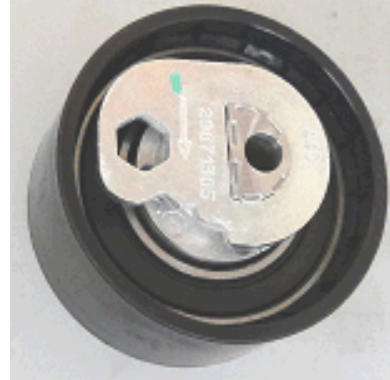
Şek. 1 değiştirilen makara

Makaranın (Şek. 1) üreticisi el değiştirmiştir. Bu yüzden dizayn değişiklikleri olmuştur.

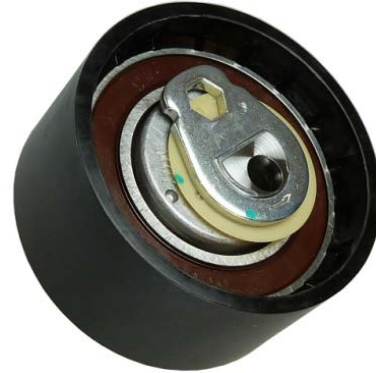
Şek. 2 Yeni makara

Yeni makara, ayar için işaretli yeni bir levhaya sahiptir.

Yeni makara, önceki açıklamaların yerine sınırsız bir şekilde kullanılabilir.
