Indicazioni per il montaggio rullo tendicinghia CT1028K3/WP1-5 per diversi motori VW, Audi, Ford, Skoda, Seat 1,9 TDI PD

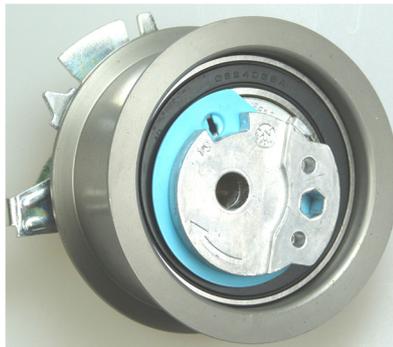
Fig. 2
Rullo tendicinghia
V55739

L'utensile di bloccaggio si utilizza per arretrare completamente il rullo tendicinghia ancora montato, per poter allentare e rimuovere la cinghia. Si tratta semplicemente di un ausilio meccanico di blocco della piastra anteriore dell'eccentrico, per collocare il rullo tendicinghia allentato nella posizione estrema.

La spina di fissaggio si può inserire nuovamente nel rullo in qualsiasi momento, perché non esercita alcuna funzione (pretensionamento, ecc.) all'interno del rullo.
