### Asennusohje kiristysrulliin CT1114K1 ja CT1115K1

Koskee useita moottoreita: Fiat, Ford, Lancia, Alfa 1,1-1,4

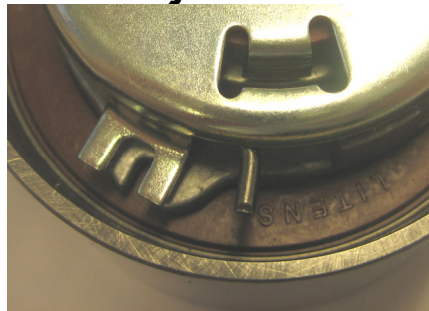
#### Kuva 1

Asennuksen aikana on havaittu jousen irtaantuvan hihnapyörästä, jolloin kiristystä ei enää voi säätää.

##### Irronnut jousi

Jousi voidaan asettaa takaisin paikalleen manuaalisella esikiristyksellä sopivaa työkalua käyttäen (nokkapihdeillä tai vastaavalla). Käytä asennuksessa erikoistyökalua OE 1860987000 ja kiristä hihna kiertämällä kiristysrullaa myötäpäivään.

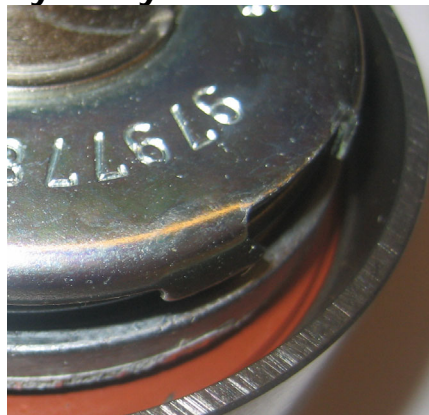
#### Kuva 2

Hihnapyörän epäasianmukainen käsittely säädön aikana (erikoistyökalua OE 1860987000 ei käytetä) voi saada jousen pään ponnahtamaan ulos syvennyksestä, kun jousi kimmahdaa.

##### Syvennys

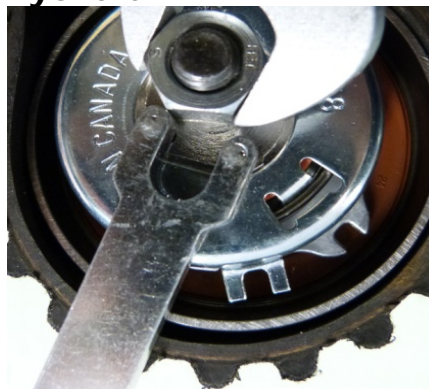
#### Kuva 3

##### Työkalu
