Gergi makarası CT1114K1 ve CT1115K1 montaj bilgisi

çeşitli Fiat, Ford, Lancia, Alfa 1.1-1.4 motorları için

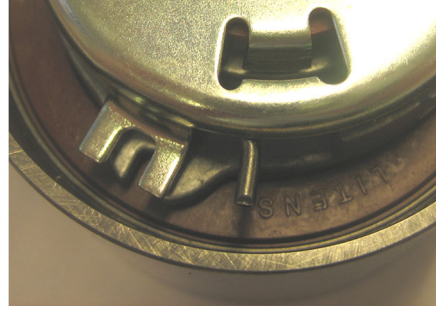
Makara montaj esnasında kancadan çıkmış bir yay gösterir, bu sebeple gerilimin ayarlanması daha mümkün değildir.

Şek. 1 Kancadan çıkmış yay

Bu durumlarda yaya uygun el aletiyle (sivri pense v.b.) manuel ön gerilme uygulanarak tekrar geri alınabilir ve oraya kancalanabilir. Düzgün bir montaj için kayış, makaranın kol (OE 1860987000) ile döndürülmesi sayesinde saat yönünde gerilir.

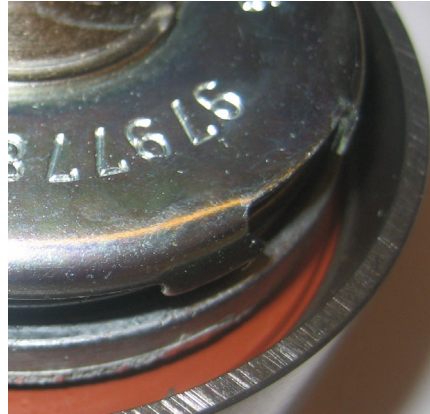
Makaranın ayarlama (OE 1860987000 özel alet kullanımı olmazsa) esnasında uygun olmayan şekilde kullanılması, yayın geri tepmesi sonucunda yay ucunun girintiden sıçramasına sebep olabilir.

Şek. 2 Girinti

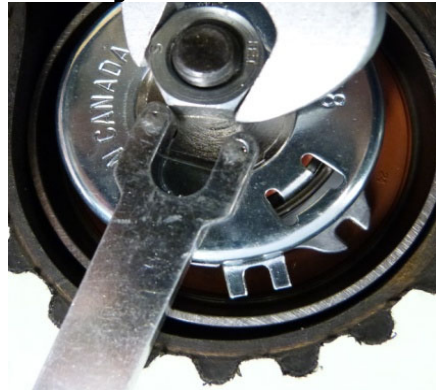
Şek. 3 Montaj aleti
