Asennusvihje hammashihnasarjoihin CT1037K2 ja CT1037WP1

Koskee useita Peugeot 807 ja Citroën C8 2,2 HDI dieselmootoreita

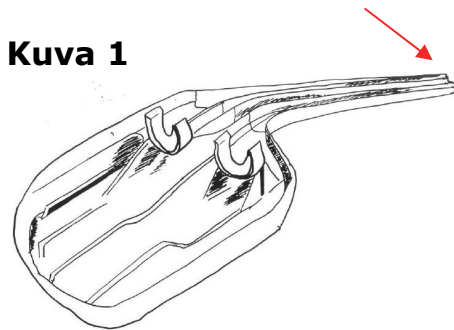
Kuva 1

Sadevesi pääsee hammashihnakäyttöön ja aiheuttaa korroosiota ja jäänmuodostusta, minkä seurauksena on pahimmassa tapauksessa moottorivaurio.

Tyhjennyskanavissa voi hetkellisesti ilmetä ylivuotoa, kun vettä tulee runsaasti sisään.

Citroën ja Peugeot ovat kehittäneet tyhjennyskourun, jonka osanumero on 8248.71 (**Kuva 1**), joka estää tuulilasilta valuvaa sadevettä pääsemästä hammashihnakäyttöön. Liu'uta tyhjennyskouru jäähdytysjärjestelmän paisuntasäiliön alle (katso **kuva 2**) ja kiinnitä se pidikkeillä (**kuva 3**). Tarkista, että tyhjennyskouru kallistuu taaksepäin.

Poisto moottorin taakse
