Installatietip voor distributieriem kits CT1037K2 en CT1037WP1 voor verschillende Peugeot 807 en Citroën C8 2.2 HDI diesel motoren

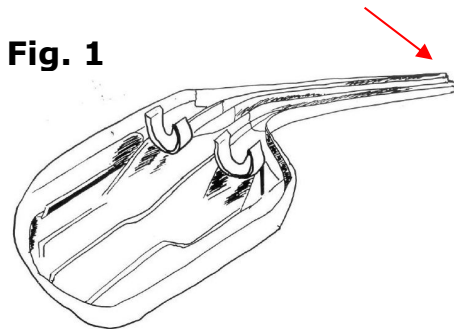
Fig. 1

Citroën en Peugeot hebben een afloopstuk met stuknummer 8248.71 ontwikkeld (**Fig. 1**), welke voorkomt dat regenwater van de voorruit in de distributieriem loopt. Schuif het afloopstuk onder het expansievat van het koelcircuit (zie **Fig. 2**) en bevestig het door middel van de montageclips (**Fig. 3**). Zorg ervoor dat de goot aan het einde naar onder toe afloopt.

Onder de motor gerichte afloop

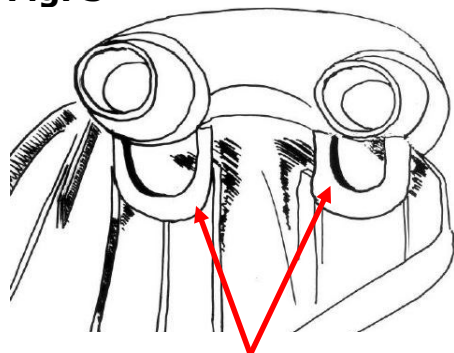
Fig. 3

Druk de montageclips over de slangen
