Audi, Seat, Skoda ve VW için CT1134K1/WP1/WP2 triger kayışı kiti. 2,0 TDI “Commonrail”, 1. jenerasyondan itibaren çeşitli modeller

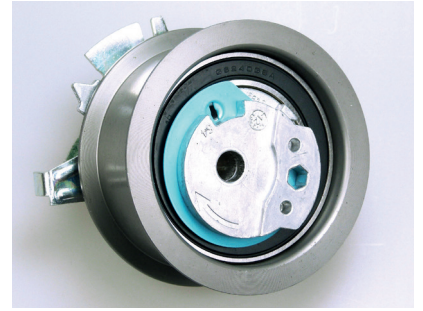
Teslimat kapsamındaki V56340 gergi makarası, araç içinde kurulu olan makaradan görsel farklılık göstermekte ve doğru gerilmediği varsayılmaktadır.

Şek. 1
Şimdiye kadar olan makara

Fabrika çıkışlı olarak makara modeli Şek. 1’de olduğu gibi monte edilmiştir. Fakat yedek parça piyasasında hafif modifiye bir gergi makarası tedarik edilir; bkz. Şek. 2.

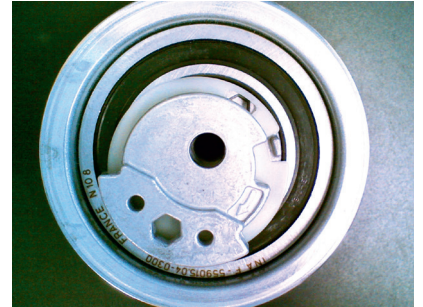
Şek. 2
‘Yeni’ makara modeli

Gerginin doğru ayarlanması için yeni model öncelikle yeni somunun yardımıyla tespit civatasında birbirine bastırılmalı ve bu bastırma sayesinde temel plakanın arka kısmında bulunan “kilitleme askısı”, döküm parçasının (azami yük kenarı) yanından kaymalı; bkz. Şek. 3.

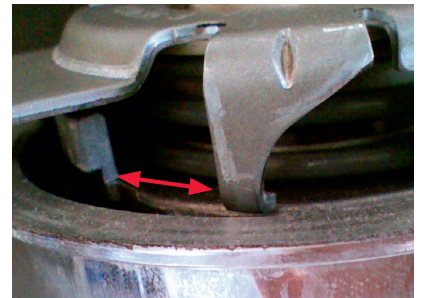
Şek. 3
‘Kilitleme askısı’ + Azami yük kenarı
