Courroies striées modifiées

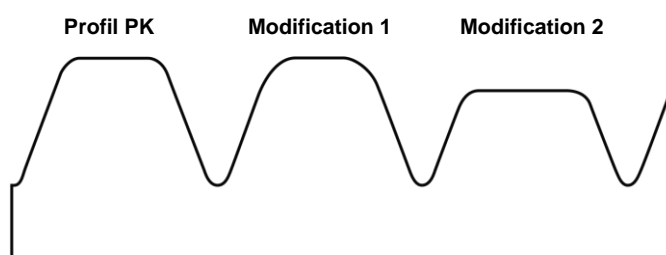
Les courroies striées fournies présentent des différences visuelles et haptiques par rapport aux courroies striées généralement utilisées. Elles se différencient en effet par la structure de leur surface de contact.

Vue nettement agrandie des différents profils

Ces courroies modifiées peuvent être utilisées sans restrictions sur les modèles de véhicule spécifiés dans le catalogue. Malgré leurs différences d'aspect, ces nouvelles courroies n'ont aucun impact sur les performances.
