## Τροποποιημένοι καναλωτοί ιμάντες

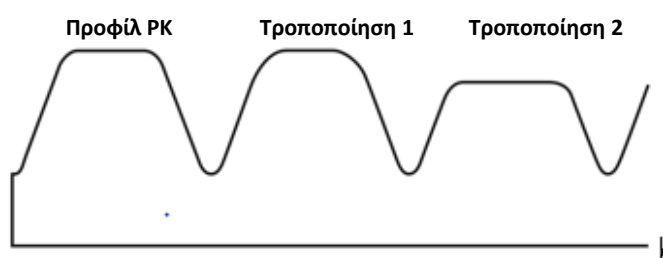
Οι παραδιδόμενοι καναλωτοί ιμάντες παρουσιάζουν οπτικές και απτικές διαφορές σε σύγκριση με τους συμβατικούς καναλωτούς ιμάντες που χρησιμοποιούνται. Αυτό φαίνεται από την αποκλίνουσα δομή της επιφάνειας τριβής.

Πολύ μεγεθυμένη απεικόνιση των διάφορων προφίλ

Οι τροποποιημένοι ιμάντες μπορούν να χρησιμοποιηθούν απεριόριστα για τις εφαρμογές οχημάτων που είναι καταχωρημένες στον κατάλογο.

Η έκδοση αυτή δεν έχει μειονεκτήματα απόδοσης παρά τις οπτικές διαφορές.
