## Correas acanaladas modificadas

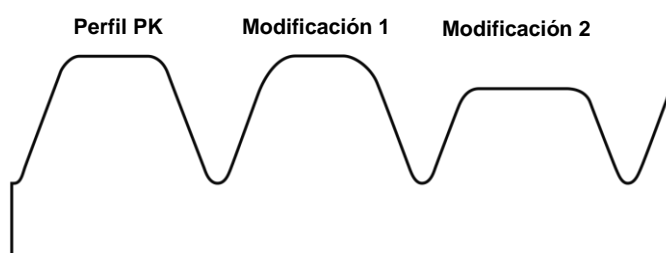
Las correas acanaladas suministradas presentan diferencias ópticas y táctiles con respecto a las correas acanaladas utilizadas convencionalmente. Esto se manifiesta por una estructura diferente de la superficie de rodadura.

Las correas modificadas se pueden utilizar sin restricciones para las aplicaciones del vehículo asignadas en el catálogo.

A pesar de las diferencias ópticas, la nueva versión no presenta desventajas en cuanto a rendimiento.

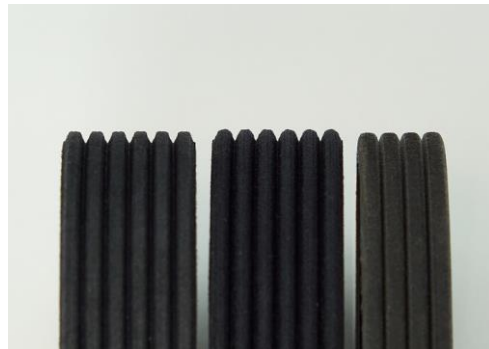
Vista ampliada de los diferentes perfiles

Los tipos de perfil modificados son difíciles de percibir a simple vista.

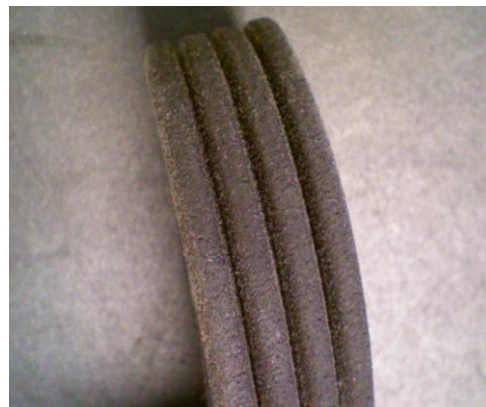
Ejemplo de una correa acanalada modificada
