## Modifiye edilmiş V kayışı

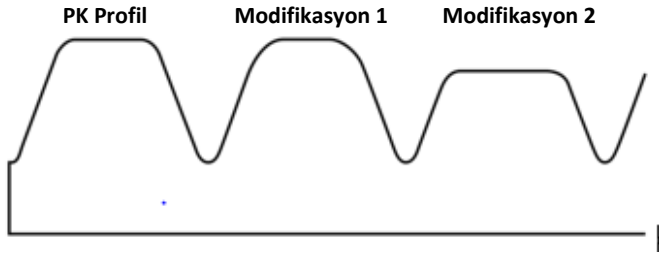
Teslim edilmiş V kayışlarında önceden kullanılan V kayışlarına göre optik ve haptik farklılıklar bulunuyor. Bu durum kendini çalışma yüzeyindeki farklı bir yapıda belli ediyor.

Farklı profillerin çok fazla büyütülmüş görünümü

Modifiye edilmiş kayışlar katalogda belirlenmiş araç uygulamaları için kısıtlama olmadan kullanılabilir.

Optik farklılıklara rağmen yeni modelin performans bakımından dezavantajları yoktur.

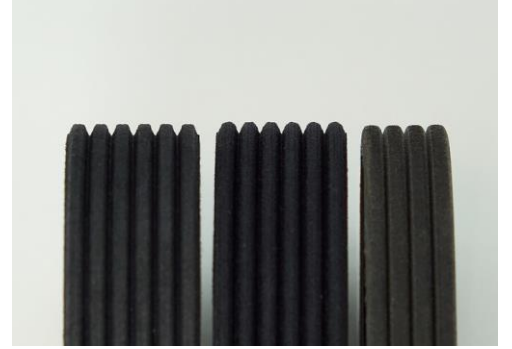
Çıplak gözle çok zor anlaşılır:  
Modifiye edilmiş profil türleri

Burada ilk donanımdan alınmış veya üretime bağlı olarak değiştirilmiş modifikasyonlar söz konusudur. Buradaki hedef optimum bir ses gelişimi ve/veya kullanım ömrünü iyileştirmeye devam etmektir.

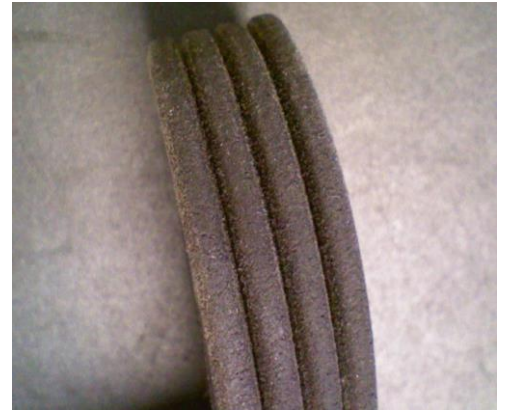
Modifiye edilmiş bir V kayışı için örnek
