Volkswagen

T5

1. ábra: A/B toronycsapágó változat

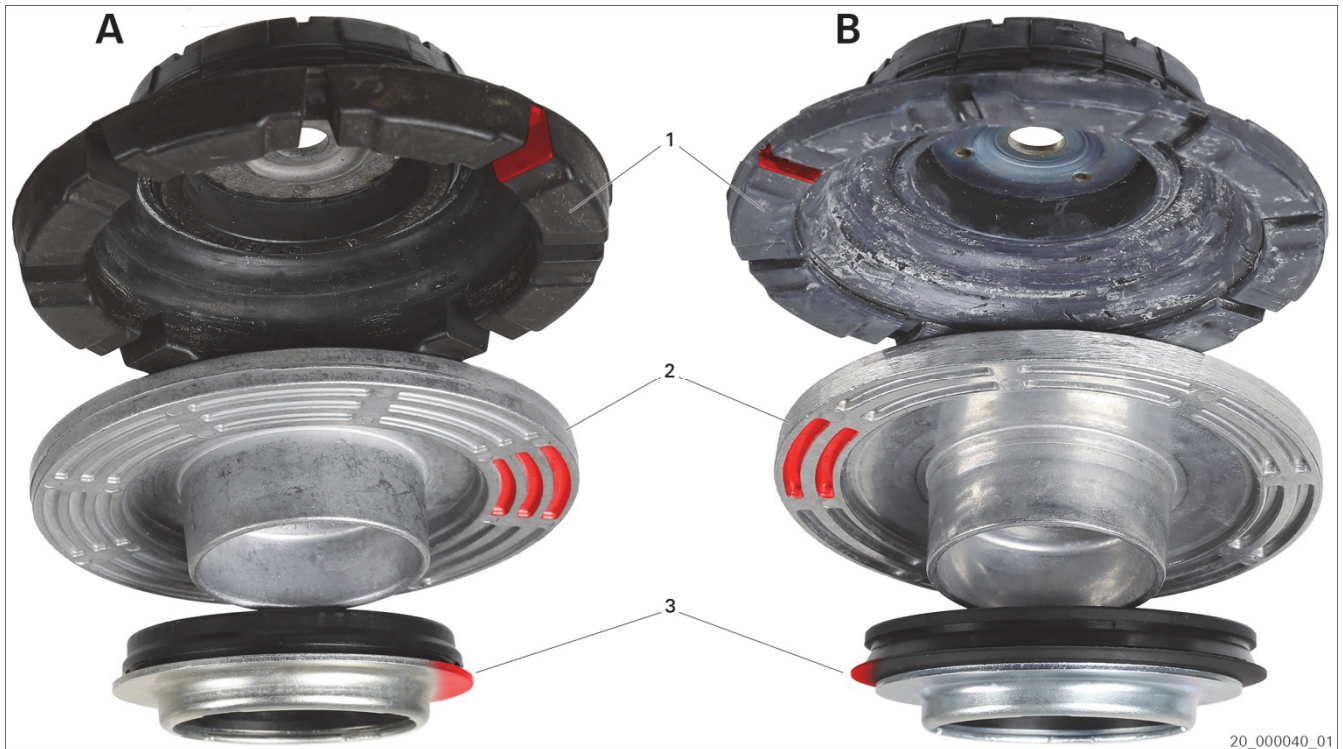
- 1 Toronycsapágó
- 3 Golyócsapágó

2 Rugótányér

A gyárat elhagyó Volkswagen T5-ben a két változat (A vagy B) valamelyike lehet beszerelve (1. ábra).

- A kiszereléskor vizsgálja meg, hogy a járműben melyik változat van beszerelve (1. ábra: piros jelölések).
- Vizsgálja meg, hogy a kiszerelt (2) rugótányér nem rongálódott-e meg. Ha az A változatnál megrongálódott a (2) rugótányér, B változatra kell átszerelni. Az átszereléskor valamennyi (1, 2, 3) alkatrészt le kell cserélni, mivel az A változat rugótányérját a járműgyártó többé már nem tudja szállítani.
- A pótalkatrészek szállíthatósága

A járműgyártó szerint az A változat átépíthető B változatra.

Az A és B változat alkatrészeit **nem** szabad vegyesen alkalmazni! A ZF Aftermarket azt ajánlja, hogy az egyes tengelyeken az adott változat valamennyi alkatrészét mindig páronként cseréljék le.
