VKBA 3415

Technisch Bulletin - februari 2011

Voorwiel: Volvo 850, C70 I, S70, V70 I

Aanvullende montage-instructies voor de aandrijfas bij het vervangen van het wiellager

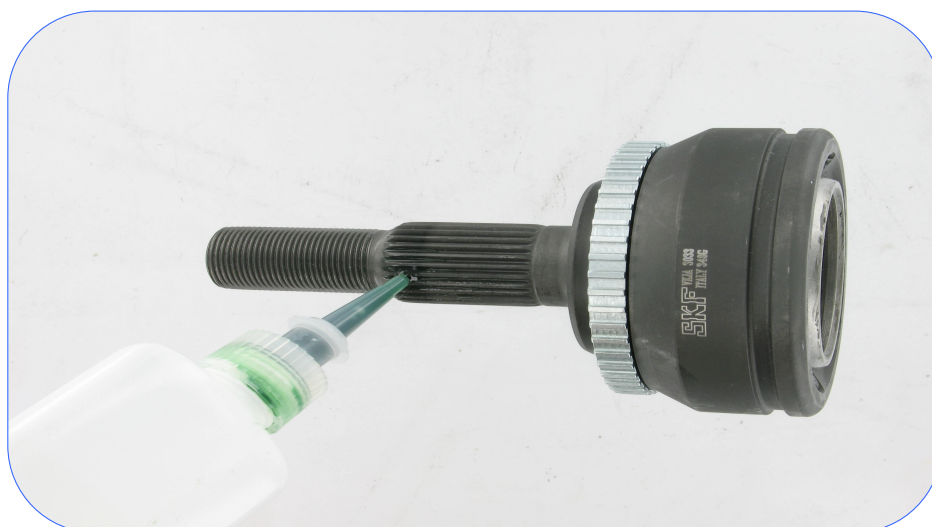
Afbeelding 1: aanbrengen van metaallijm

Om de aandrijfseenheid stijver te maken moeten de spiebanen van de aandrijfas **ALTIJD** gelijmd worden. Hierdoor worden defecten en afwijkingen, zoals lagergeluiden, trillingen en voortijdige defecten van het lager voorkomen.

- Reinig de spiebanen van de aandrijfas **ALTIJD** grondig voor de montage ervan
- Leg een 3 - 4 mm brede rups metaallijm op het buitenste deel van de spiebanen van de aandrijfas
- Stel na het aanbrengen van de lijm het wiellager op de aandrijfas af en voltooi de montage
