VKBA 3571

Bollettino tecnico - Settembre 2015

Opel/ Vauxhall (Agila)

Attenzione, quando si monta un cuscinetto HBU 1 con diverse guarnizioni

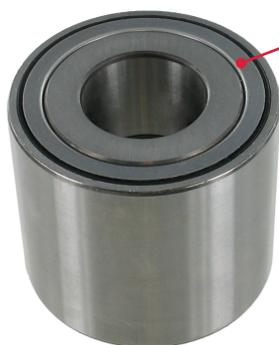
Schermo in metallo con guarnizione in gomma integrata – lato interno

SKF ha diversi cuscinetti HBU 1 contenenti uno schermo in metallo piatto con una guarnizione in gomma integrata da montare sul lato interno e uno schermo in metallo con doppia piegatura collocato sul lato esterno.

Nota: Se non viene montato in questo modo, si determinerà una più breve durata del cuscinetto.

VKBA 3571 è fornito con le istruzioni di montaggio MI-542027 per mettere in evidenza l'importanza di un controllo visivo di entrambi i lati del cuscinetto prima di montarlo.

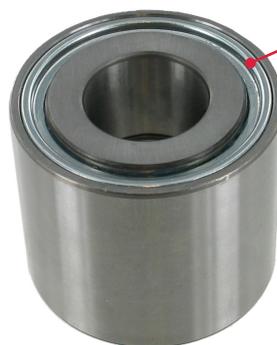
Schermo in metallo con doppia piegatura – lato esterno
