VKBA 3608

Τεχνική Ενημέρωση – Σεπτέμβριος 2015

Renault: Laguna II , Laguna II Grandtour, Clio II ---> 2000-11-01

Υποχρεωτική αντικατάσταση της βάσης αισθητήρα ABS στο κέντρο του άκρου

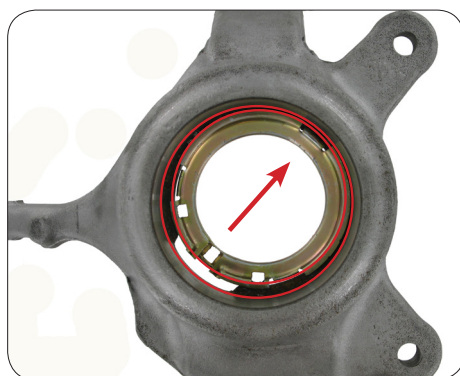
εικόνα 2

Λάθος τοποθέτηση

Λάθος κεντράρισμα που οδηγεί σε ζημιά της βάσης κατά το πρεσάρισμα του ρουλεμάν.

Όταν τοποθετείτε τη βάση του αισθητήρα του ABS, είναι βασικό να τοποθετηθεί σωστά στο κέντρο του άκρου, πριν πρεσάρτε το ρουλεμάν.
