VKBA 3618

Technická informace 9/15

Povinné umístění držáku senzoru ABS ve středu těhlice

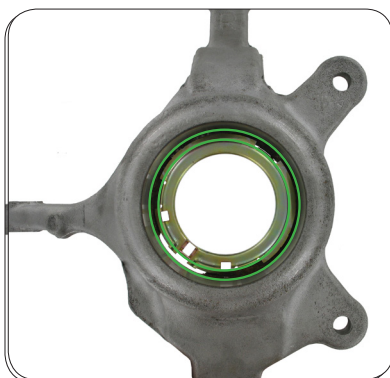
Správná montáž

Držák senzoru ABS je umístěn uprostřed, nemůže poškodit ložisko a senzor ABS generuje přesný signál.

Při montáži držáku ABS senzoru je nutné jej umístit do středu těhlice před lisováním ložiska (viz obrázek 1). Špatná poloha držáku způsobuje obroušení těsnění ABS a vede k předčasnému poškození ložiska v důsledku deformace držáku ABS (viz obrázek 2).

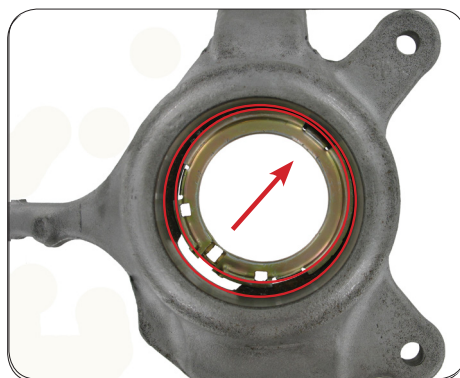
Špatná montáž

Snímač ABS **NENÍ** umístěn do středu, což způsobuje deformaci držáku snímače ABS a oděru těsnění ABS. Tento mohlo by dojít k předčasnému selhání ložiska tak problémům se signálem ABS (viz obrázky vpravo).
