VKBA 3618

Τεχνική Ενημέρωση – Σεπτέμβριος 2015

Υποχρεωτική αντικατάσταση της βάσης αισθητήρα ABS στο κέντρο του άκρου

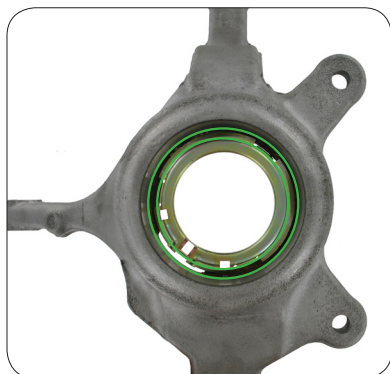
εικόνα 1

Σωστή τοποθέτηση

Σωστά κεντραρισμένο.

Όταν τοποθετείτε τη βάση του αισθητήρα του ABS, είναι βασικό να τοποθετηθεί σωστά στο κέντρο του άκρου, πριν πρεσάρσετε το ρουλεμάν.

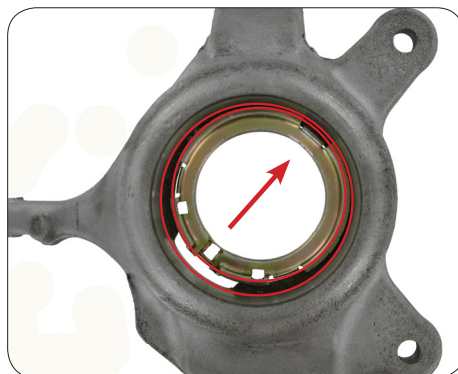
εικόνα 2

Λάθος τοποθέτηση

Λάθος κεντράρισμα που οδηγεί σε ζημιά της βάσης κατά το πρεσάρισμα του ρουλεμάν.
