# VKBA 3637

Τεχνική Ενημέρωση – Σεπτέμβριος 2015

Υποχρεωτική αντικατάσταση της βάσης αισθητήρα ABS στο κέντρο του άκρου

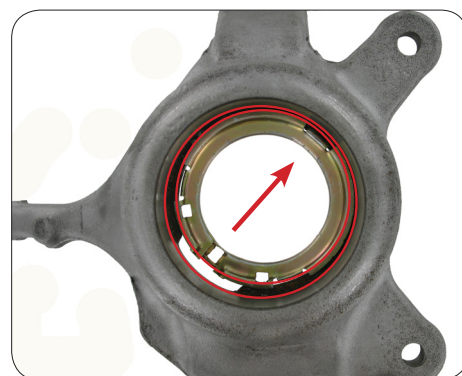
εικόνα 2

### Λάθος τοποθέτηση

Λάθος κεντράρισμα που οδηγεί σε ζημιά της βάσης κατά το πρεσάρισμα του ρουλεμάν.

Όταν τοποθετείτε τη βάση του αισθητήρα του ABS, είναι βασικό να τοποθετηθεί σωστά στο κέντρο του άκρου, πριν πρεσάρτε το ρουλεμάν.

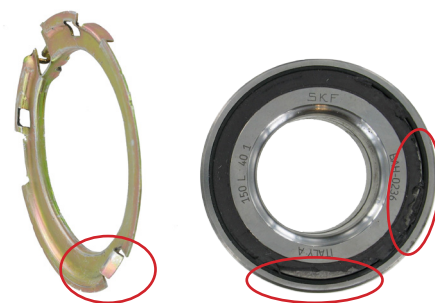
## Τοποθέτηση της βάσης αισθητήρα ABS
