VKBA 3648

Τεχνική Ενημέρωση – Σεπτέμβριος 2015

Υποχρεωτική αντικατάσταση της βάσης αισθητήρα ABS στο κέντρο του άκρου

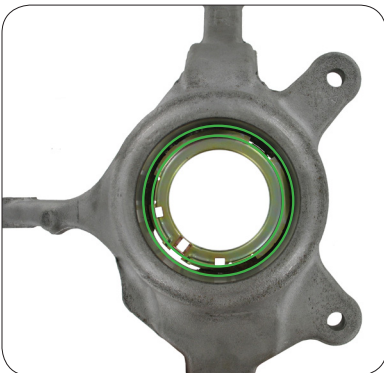
εικόνα 1

Σωστή τοποθέτηση

Σωστά κεντραρισμένο.

Όταν τοποθετείτε τη βάση του αισθητήρα του ABS, είναι βασικό να τοποθετηθεί σωστά στο κέντρο του άκρου, πριν πρεσάρετε το ρουλεμάν.

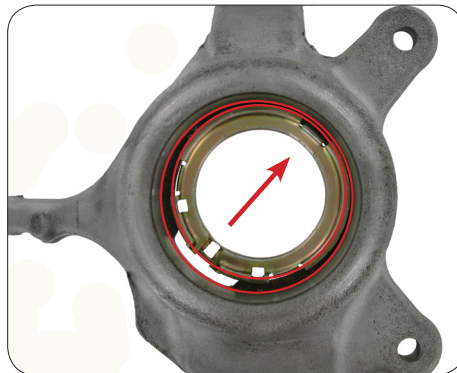
εικόνα 2

Λάθος τοποθέτηση

Λάθος κεντράρισμα που οδηγεί σε ζημιά της βάσης κατά το πρεσάρισμα του ρουλεμάν.
