# VKBA 3667

Τεχνικό Φυλλάδιο – Απρίλιος 2015

BMW (E36, E46) 3-Series/Coupe/Touring, Z3/Coupe, Z4 ⇨ 01/09/1990

Διαφορά σχεδίου SKF - Υποχρεωτική αντικατάσταση του καπακιού που περιλαμβάνεται στο σετ!

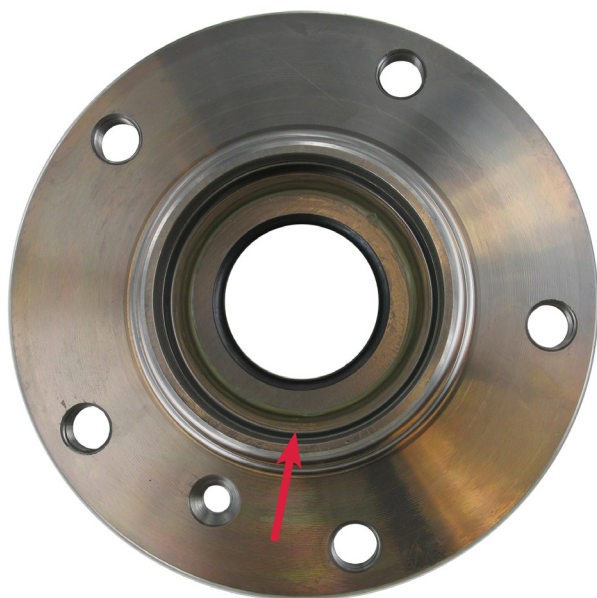
Με εξωτερικό στεγανωτικό

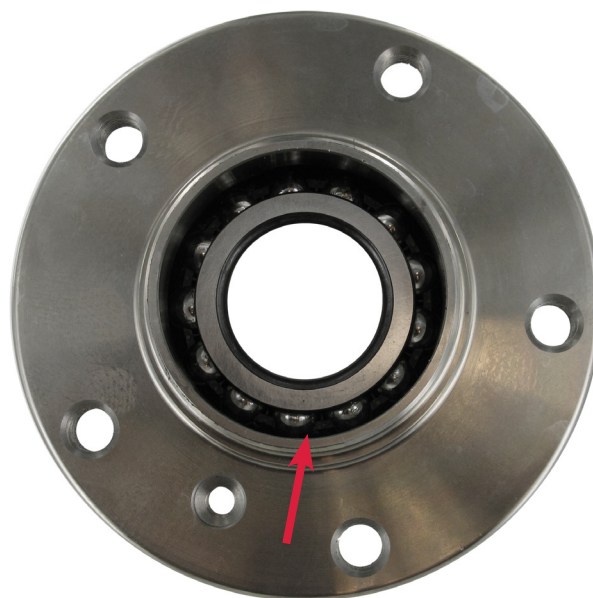
Το μουαγιέ της SKF που περιέχεται στο σετ με κωδικό VKBA 3667 δεν φέρει κάποιο εξωτερικό στεγανωτικό στην πλευρά του τροχού όπως φαίνεται στη δεξιά εικόνα παρακάτω. Το εξωτερικό στεγανωτικό δεν είναι απαραίτητο διότι το καπάκι που παρέχεται στο σετ της SKF είναι πλήρως ικανό να στεγανοποιήσει την πλευρά αυτή, κατά την τοποθέτηση του μουαγιέ στο αυτοκίνητο.

SKF σχέδιο – χωρίς εξωτερικό στεγανωτικό

Το μουαγιέ της SKF είναι γρασαρισμένο εφόρου ζωής ενώ η ποιότητα και η απόδοσή είναι σύμφωνα με τις OE προδιαγραφές.

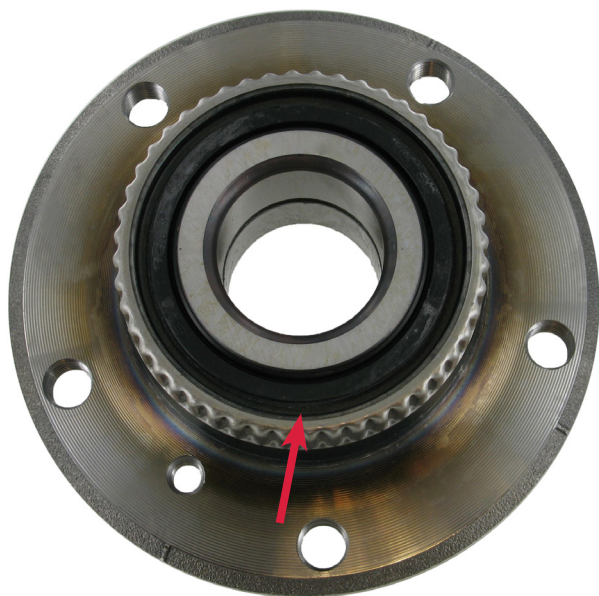
Λαστιχένιο στεγανωτικό
