VKBA 3676

Boletim Técnico – Setembro de 2015

Renault (Clio IV, Grandtour IV)

Cuidados a ter ao montar um rolamento HBU 1 com diferentes vedantes

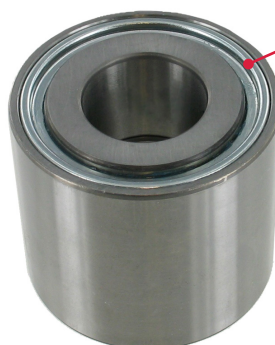
Protecção metálica curva dupla – lado exterior

A SKF tem vários rolamentos HBU 1 que contêm uma protecção metálica lisa com um vedante de borracha integrado, que deve ser montado no lado interior, e uma protecção metálica curva dupla, colocada no lado exterior.

Nota: se não for montado desta forma, irá reduzir a vida útil do rolamento.

O VKBA 3676 inclui as instruções de montagem MI-542027, que destacam a importância de uma inspecção visual de ambos os lados do rolamento antes da montagem.
