VKBA 3680

Τεχνική Ενημέρωση – Σεπτέμβριος 2015

Peugeot (307), Citroen (C4)

Προσοχή κατά την τοποθέτηση των ρουλεμάν τύπου HBU 1

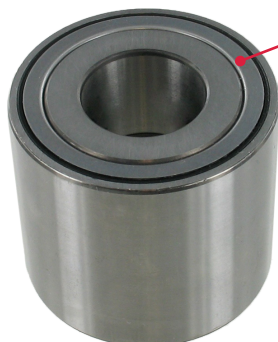
Εσωτερική πλευρά με μεταλλική τσιμούχα που διαθέτει ενσωματωμένη ελαστική τσιμούχα

Η SKF διαθέτει μια μεγάλη γκάμα ρουλεμάν τύπου HBU 1 που διαθέτουν από την μια πλευρά μια μεταλλική τσιμούχα που περιέχει μια ελαστική τσιμούχα εσωτερικά και μια διπλή μεταλλική τσιμούχα στην εξωτερική πλευρά. Προσοχή λοιπόν με μια πλευρά τοποθετείται το ρουλεμάν.

Σημείωση: Εάν τοποθετηθεί το ρουλεμάν ανάποδα, θα υποστεί πρόωρη φθορά.

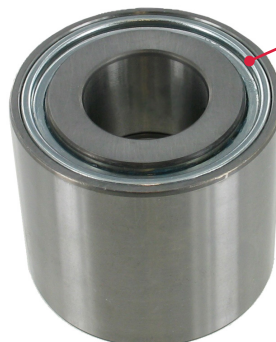
Εξωτερική πλευρά με διπλή μεταλλική τσιμούχα
