Bollettino tecnico – Novembre 2011

Chevrolet Epica – Cuscinetto ruota anteriore – controllo disegno ABS

Informazioni tecniche: VKBA 3937

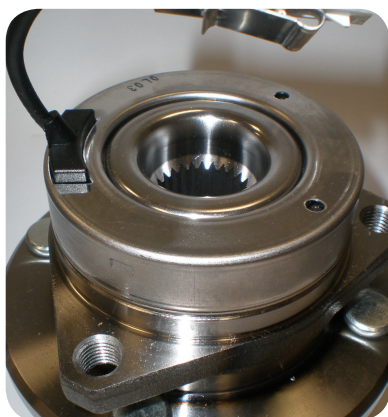
Nota: anello differente con sensore ABS montato nella parte posteriore del mozzo

Ricambio di tipo 1
VKBA 3937, OK

Controllare prima di montare il cuscinetto nuovo. È necessario verificare cuscinetto e tipo di ABS confrontandoli con i componenti precedentemente montati sulla vettura per verificare che la versione sia quella corretta. Il controllo può essere eseguito confrontando visivamente la parte posteriore del componente.

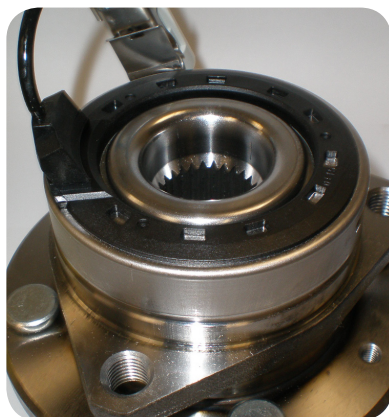
Tipo 2
NON VKBA 3937
