Bollettino Tecnico - Maggio 2009

VKBA 3973

Assale posteriore: MITSUBISHI Carisma, Space Star – 1.3, 1.6, 1.8, 1.9

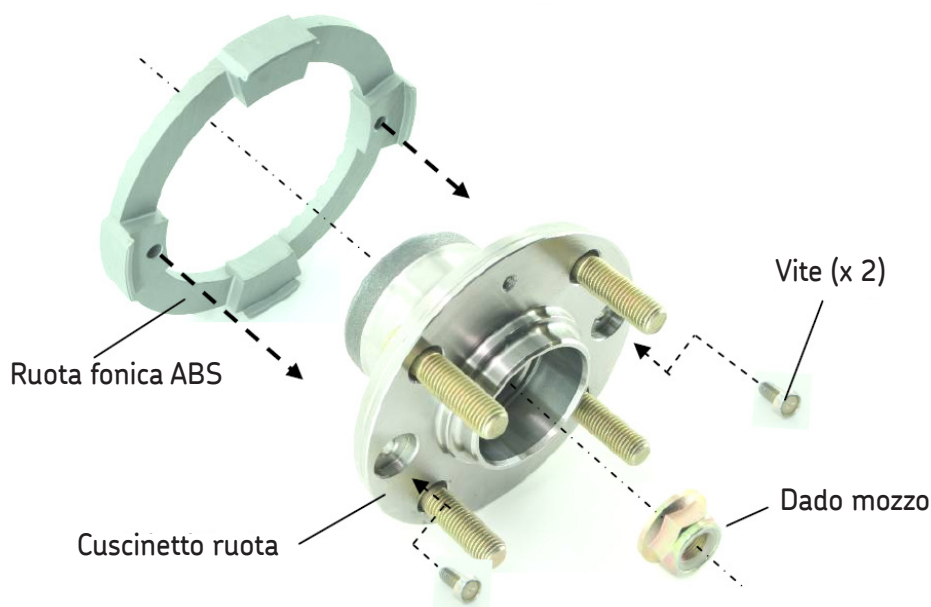
Prospetto di ruota fonica riutilizzabile montata sul mozzo ruota.

Durante lo smontaggio del cuscinetto mozzo ruota, riutilizzare la stessa ruota fonica ABS.

Sia la versione OE che il VKBA 3973 vengono forniti senza ruota fonica ABS. La ruota fonica originale montata sul mozzo è comunque riutilizzabile, e deve essere sostituita solo se danneggiata o rotta. Il kit SKF presenta gli stessi componenti del kit OES.
