VKBA 6544

Boletim Técnico – Setembro de 2015

Peugeot (207, 307, 2008), Citroen (C3, C4, DS3)

Cuidados a ter ao montar um rolamento HBU 1 com diferentes vedantes

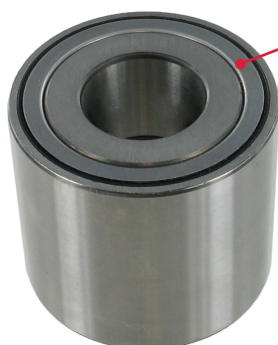
Protecção metálica com vedante de borracha integrado – lado interior

A SKF tem vários rolamentos HBU 1 que contêm uma protecção metálica lisa com um vedante de borracha integrado, que deve ser montado no lado interior, e uma protecção metálica curva dupla, colocada no lado exterior.

Nota: se não for montado desta forma, irá reduzir a vida útil do rolamento.

O VKBA 6544 inclui as instruções de montagem MI-542027, que destacam a importância de uma inspecção visual de ambos os lados do rolamento antes da montagem.

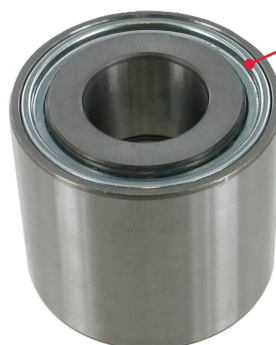
Protecção metálica curva dupla – lado exterior
