SKF Τεχνική Ενημέρωση

VKJA 3001- Προσοχή κατά την τοποθέτηση της φούσκας

AUDI A4, A6, SKODA Superb, VW Passat

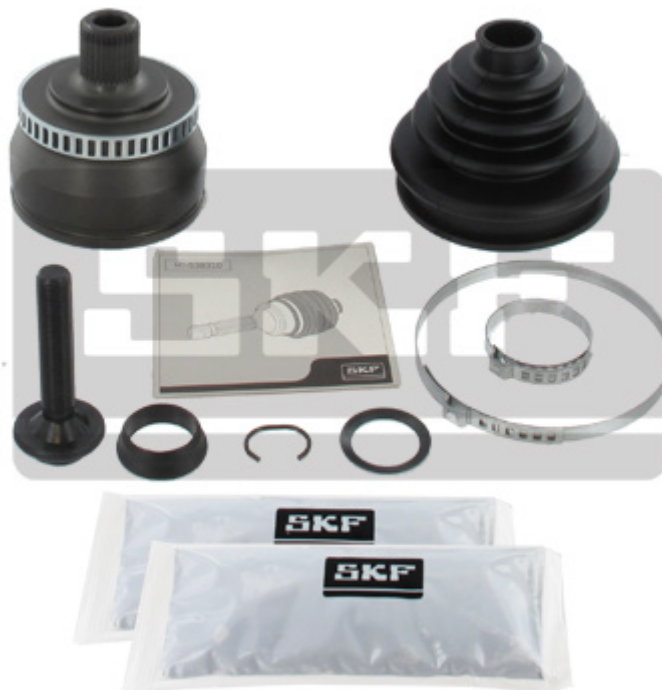
VKJA 3001

Προσοχή στο σημείο τοποθέτησης του σφικτήρα της φούσκας

Για τον συγκεκριμένο κωδικό μπιλιοφόρου, συνιστούμε ιδιαίτερη προσοχή κατά την τοποθέτηση και εφαρμογή της περιεχόμενης φούσκας, καθώς το σφίξιμο του σφικτήρα σε λάθος σημείο, μπορεί να έχει ως συνέπεια την πρόωρη φθορά της φούσκας. Ανατρέξτε στη δεύτερη σελίδα για συμβουλές και αναλυτικές οδηγίες κατά την τοποθέτηση.

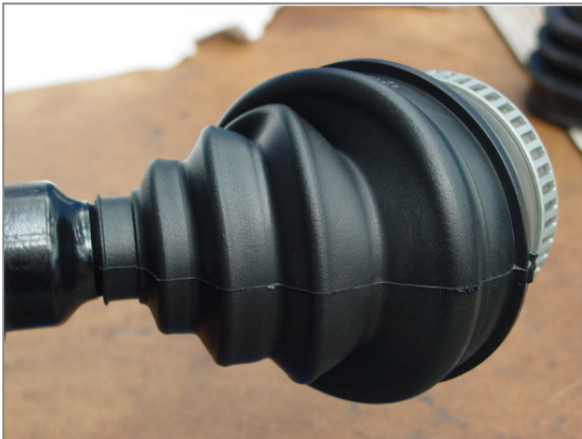
Κατά την τοποθέτηση της φούσκας, αν ο σφικτήρας στην πλευρά μικρής διαμέτρου τοποθετηθεί σε λάθος περιοχή (Εικ.1), η φούσκα θα εκτείνεται περισσότερο από το επιθυμητό κατά το στρίψιμο με αποτέλεσμα να κοπεί (Εικ.2) ή να φθαρεί πρόωρα. Προσοχή στην περιοχή τοποθέτησης της μικρής διαμέτρου στον άξονα του ημιαξονίου (Εικ.4).

Εικ. 1 – Μικρή διάμετρος τοποθετημένη σε λάθος σημείο

Πριν το σφίξιμο του σφικτήρα-κολιέ, στρέψτε τον μπιλιοφόρο σε πλήρη γωνία ώστε να βεβαιωθείτε ότι η φούσκα δεν εκτείνεται πέραν του επιθυμητού.

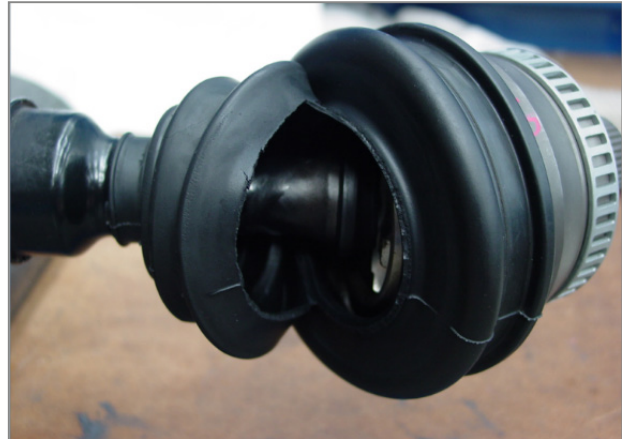
Εικ. 2 – Σπάσιμο φούσκας κατά το στρίψιμο

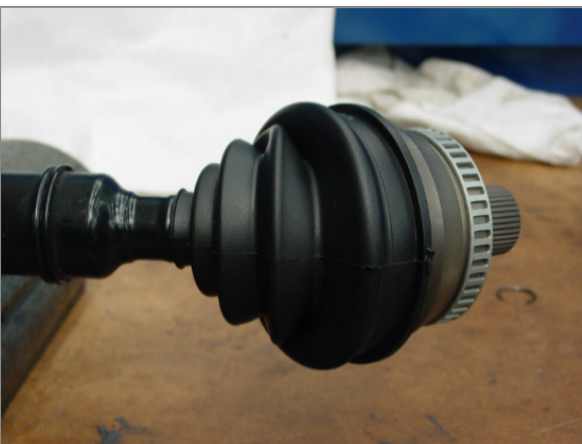
Εικ. 3 – Μικρή διάμετρος τοποθετημένη σε σωστό σημείο

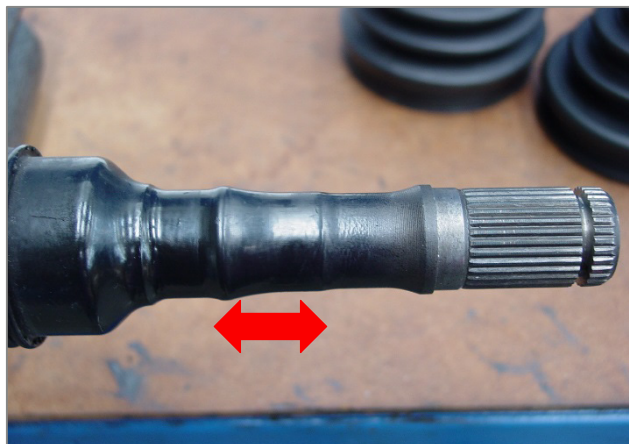
Εικ. 4 – Περιοχή τοποθέτησης της μικρής διαμέτρου της φούσκας. Στην περιοχή πρέπει να τοποθετείται η μικρή διάμετρος και στη συνέχεια να εφαρμόζει η σφικτήρας.
