SKF Tehnički bilten

VKJA 3001- Važnost pravilnog zatezanja manžete

AUDI A4, A6, SKODA Superb, VW Passat

OE brojevi: 3B0 498 099 A, 3B0 598 099, 3B0 598 099 X, 8D0 407 305 G, 8D0 498 099, 8D0 498 099 B

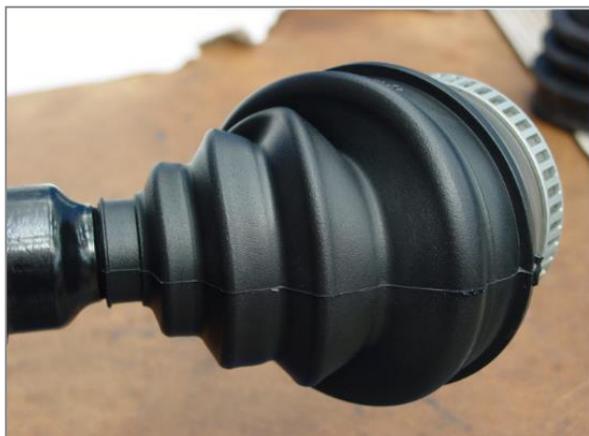
Fotografija 1 – Nepravilno postavljanje

Ako je manji promjer manžete postavljen preblizu vratila poluosovine, žljebovi na manžeti mogu puknuti. Ako je manžeta postavljena predaleko (fotografija 1), istezanja će biti ekstremna i mogu izazvati puknuća (fotografija 2).

Prije zatezanja manje obujmice manžete provjerite je li manžeta pravilno postavljena pomicanjem zgloba do krajnjih kutova. Manžeta ne smije izgledati previše rastegnuta na jednoj strani, a ni previše sabijeno na suprotnoj strani.
