SKF Tehnični bilten

VKJA 3001- Pomembnost pravilnega privijanja manšete

AUDI A4, A6, SKODA Superb, VW Passat

Pravilno privijanje manšete na gred je ključno za izogibanje predčasni okvari!

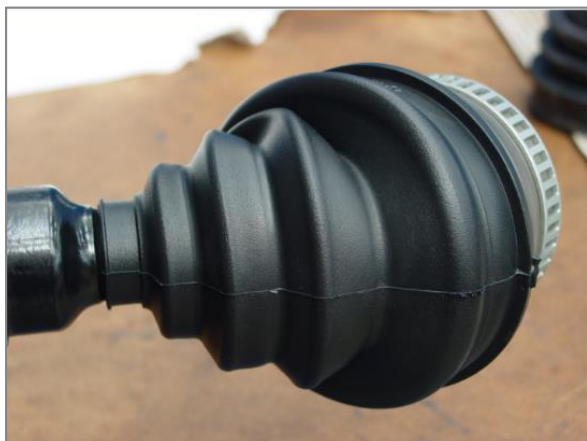
Slika 1 – Nepravilno privita manšeta

Če je manjši premer manšete privit preblizu utora gredi, lahko pride do pretrganja členka manšete. Če je pritrjen predaleč (Slika 1), se bo manšeta čezmerno raztegnila, kar bo povzročilo razpoke. (Slika 2)
