Τεχνική ενημέρωση – Δεκέμβριος 2016

VKJP 3017 – Προσοχή κατά την τοποθέτηση της φούσκας

AUDI A4, VW Passat, Skoda, Superb

OE #: 8D0 498 203 A, 8D0 498 203, 3B0 498 203 A

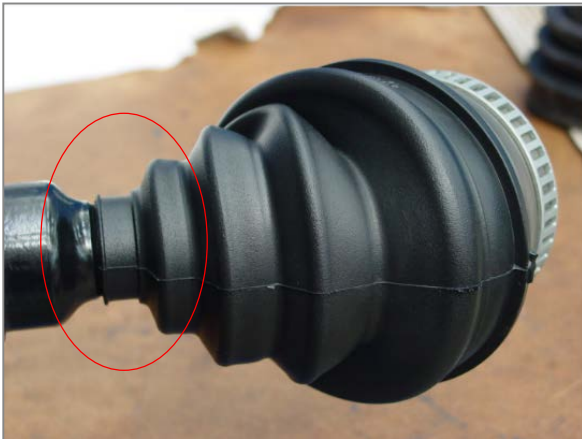
Εικ.1 Λάθος σημείο τοποθέτησης μικρής διαμέτρου

Εάν η πλευρά με την μικρή διάμετρο της φούσκας τοποθετηθεί σε λάθος σημείο (Εικ.1,5), τότε η φούσκα κατά το στρίψιμο τερματίζει με αποτέλεσμα να κόβεται, όπως φαίνεται παρακάτω (Εικ.2).

Πριν σφίξετε τους κολιέδες, στρέψτε τον μπιλιοφόρο στα ακραία σημεία του και βεβαιωθείτε ότι η φούσκα δεν εκτείνεται-τεντώνει πλήρως με κίνδυνο να κοπεί. Αν συμβαίνει αυτό τότε δεν έχει τοποθετηθεί σωστά και πρέπει να επαναλάβετε την διαδικασία εφαρμόζοντάς την στο σωστό σημείο.
