# SKF Műszaki adatlap

## VKPA 84621– Szerelési útmutató

Ford Mondeo III, Transit, 2.0 és 2.2 TDDI-TDCI motorok esetében  
Jaguar X-Type 2.0 és 2.2 D motorok esetében

Gyári (OE) szám: Ford: 1669335, XS7Q 8591 AA / Jaguar: C2S48033

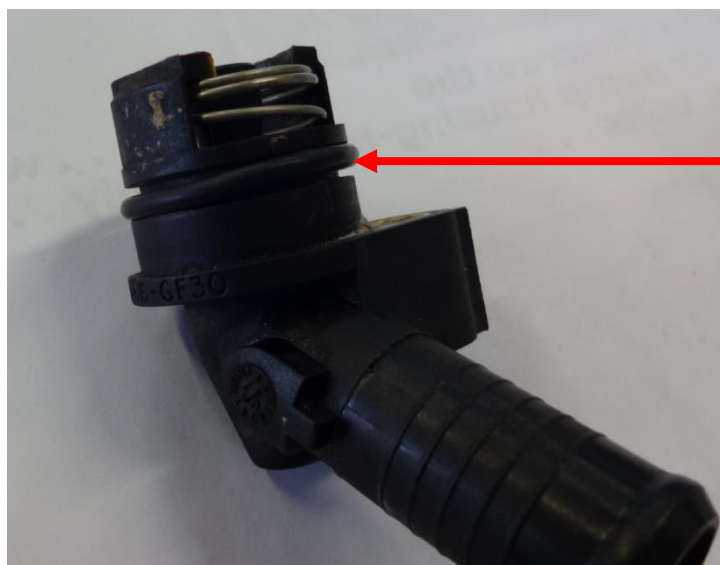
Szerelje ki az olaj termosztátot a vízpumpából és helyezze fel az SKF VKPA 84621 készletben található új O gyűrűt.
