# febiEXAKT

## Gergi Rulmanı

Audi A6 / Avant / Quattro (Karşıl. No. 074 109 243 F)

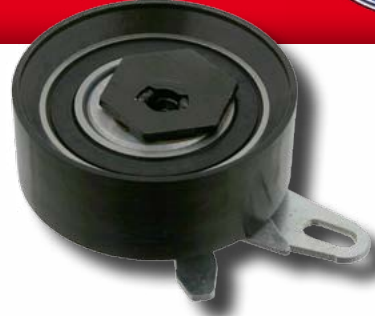
Gergi rulmanında boşluk.

Üretici tarafından tavsiye edilen cıvata gevşek olabilir. Bu nedenle, gergi rulmanı yerinden oynayabilir ve en kötü senaryo olarak, motorda ciddi hasarlara neden olabilir.

febi bilstein, febi no 14732, 11559 ve 11560 parçaları ile birlikte, mikro kapsül güvenli özel cıvatayı sunmaktadır. Bu güvenlik parçası sayesinde, cıvata daima olması gereken sıkma değerlerinde kalır. Bu sayede, parçada her hangi bir boşluk oluşmaz ve motorda hasar meydana gelmez.

febi özel cıvatası için sıkma tork değeri  $20 \pm 1,5 \text{ Nm}$ ' dir.

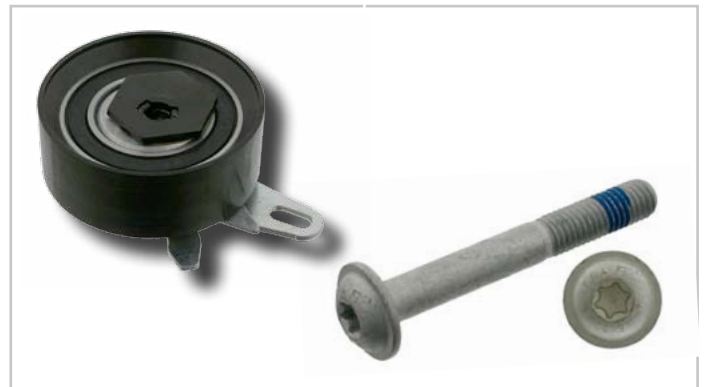
febi no 11559

Karşıl. No. 074 109 243 F
