febiEXAKT

Triger Kayış Kiti

febi no. 14110

Uygun olduğu araç tipleri:

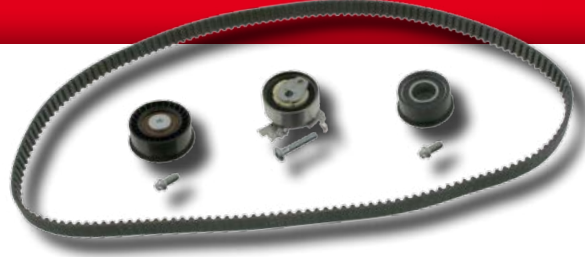
Kayış kasağının yapısı, araç üreticisi tarafından değiştirilmiştir. Kasağın hafifçe yükseltilmiş bölümü (resim 1'e bakınız), triger kayışının kenarlarında hızlı bir bozulmaya neden olabilir. Bu bozulmalar, triger kayışının zamanından önce bozulmasına ve ciddi motor hasarlarına yol açabilir.

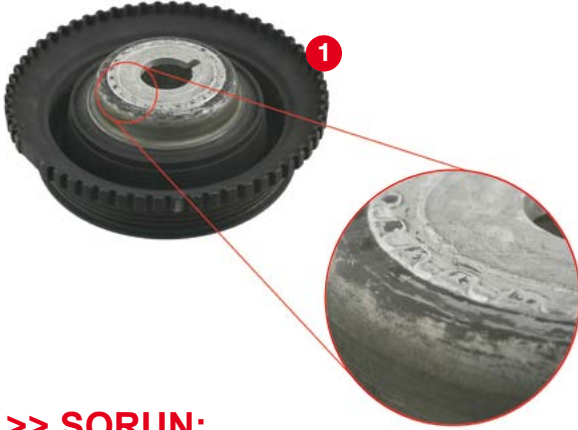
Opel no. 5614 430

febi bilstein'in tavsiyesi: febi 14110 numaralı triger kayış kitini araca monte etmeden önce kasağın yükseltilmiş bölümünü kontrol ediniz ve eğer gerekirse, yeni tip ile değiştiriniz (resim 2'ye bakınız) (Opel no. 5614430). Yeni tip kasağın, kolaylıkla triger sistemine monte edilecek ve böylece triger kayışının daha uzun ömürlü olması sağlanacaktır.

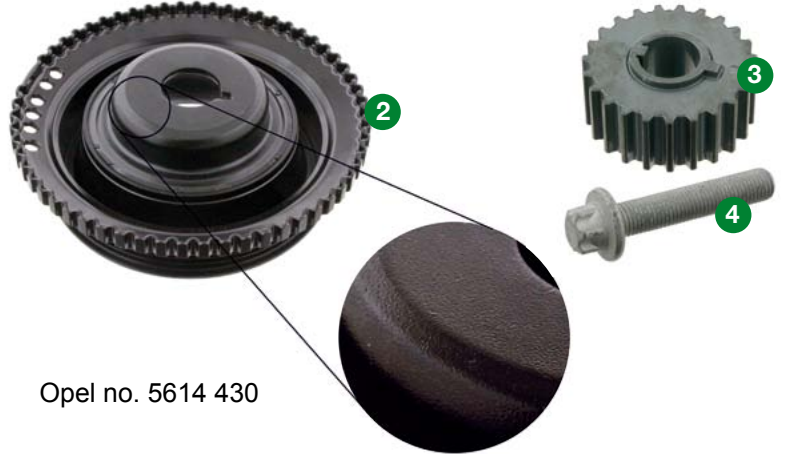
Not: Kayış kasağı değiştirildiği zaman, krank dişlisi (resim 3'e bakınız) (Opel 0614546) ve sıkıştırma civatası (resim 4'e bakınız) (0614 932 Torx) parçaları da değiştirilmelidir.
