febiEXAKT

Zincir Gergisi

febi no. 21275

BMW E87 116i

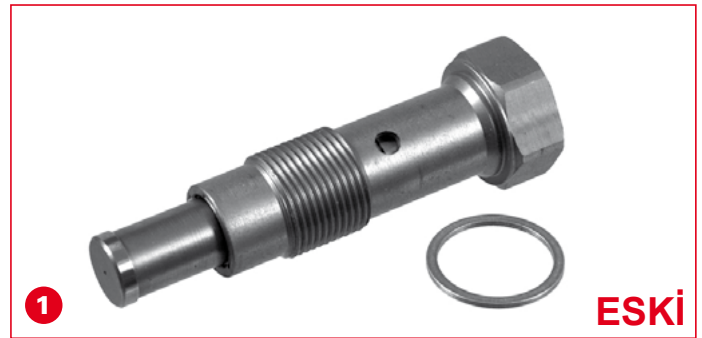
Orjinal zincir gergisinde (OE No: 11 31 1 439 851) dişlilerin üzerinde büyük bir delik vardır (Resim 1). Araç üreticisi bu resimdeki zincir gergisini araç üzerine monte etmiştir. Bunun sonucu olarak, zincir yerinden çıkarak sakıncalı durumlara yol açabilir. En kötü ihtimalle, piston ve supaplar düzensiz çalışarak motorda ağır hasara neden olabilir. Bu tip zincir gergisi, araç üreticisi tarafından değiştirilerek, eski tip kullanımdan kaldırılmıştır.

ESKİ

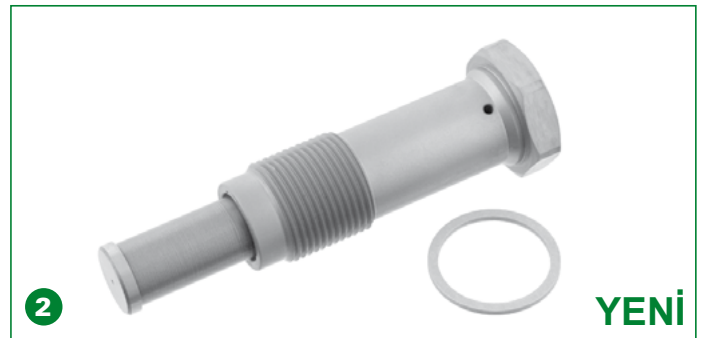
2

YENİ

febi,yeni tip zincir gergisinin (febi no: 21275, EO No: 11 31 7 567 680) kullanılmasını tavsiye eder. Bu tip zincir gergisinde, gergi kafasının hemen altında ufak bir delik vardır (Resim 2).Bu sayede, zincirin mükemmel çalışması ve bütün şartlar altında yerinden çıkması sağlanmıştır.
