## NUOVO PRODOTTO IN EVIDENZA | APR2019

Applicabile a: BMW 1 series. F20, F21 BMW 3 series. F30, F31, F80 Motore N13

## TUBO RADIATORE CON FLANGIA E SENSORE TEMPERATURA REFRIGERANTE

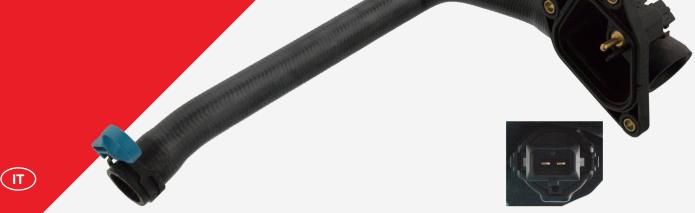
Il sensore di temperatura del liquido di raffreddamento è collocato in un alloggiamento di plastica e si trova sulla parte posteriore del motore. Il tubo trasferisce il liquido di raffreddamento dalla parte posteriore del motore all'alloggiamento del termostato, situato nella parte anteriore del motore.

A causa della vicinanza al convertitore catalitico, l'alloggiamento in plastica del sensore soffre di una esposizione costante al calore che può causarne la rottura, causando la perdita di liquido di raffreddamento.
