Kerülje el a reklamációkat: a kicserélt keresztthimba rögzítőcsavarjait feltétlenül berugózott állapotban húzza meg! A csavarok kirugózott állapotban történő meghúzása olyan terhelő szerelési hiba, amely a gumicsapágyak túlzott igénybevételéhez vezet. Hatására olyan repedések keletkeznek, amelyek a gumicsapágy idő előtti tönkremenetelét eredményezi. A tengelygeometria megváltozik, amely további járulékos költségeket jelent (fokozódó gumikopás!).

Például az Audi A 4 első tengelyének keresztthimbái

febi sz.: 11350

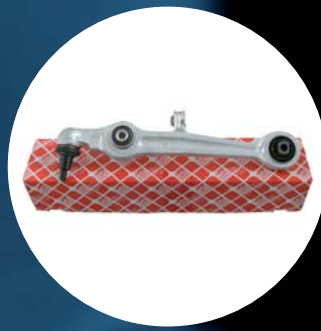
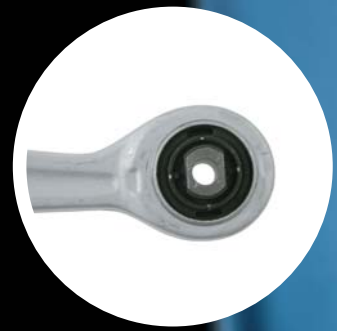
Ebből az okból bizonyos febi-keresztthimbák gumicsapágya a beépítési helyet külön jelzéssel mutatja.

a 4DO 407 151 P összehasonlítási számhoz illik

A keresztthimba jelölésének, valamint a tartószerkezet ellenjelölésének meg kell egyeznie. Ha így jár el, akkor az ügyfél biztonságát nem veszélyezteti!
