Tip

**Febi nr. 11350
geschikt voor vergelijknr. 4DO 407 151 P**

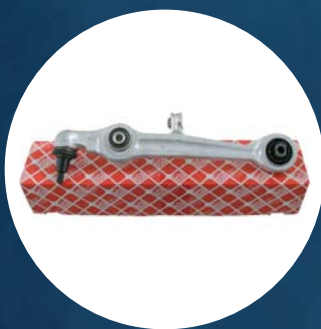
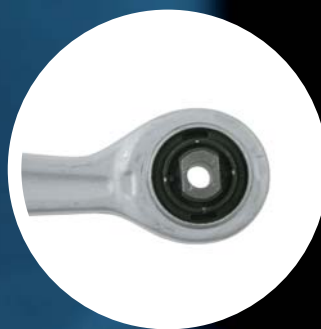
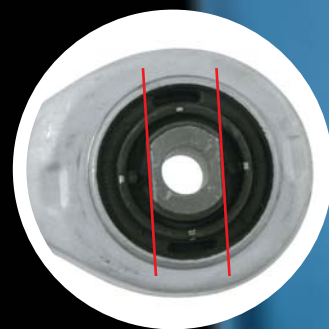
Vermijd klachten en draai de bevestigingsschroef van een vervangen wieldraagarm alleen in samengedrukte toestand vast! Het vastdraaien van schroeven in niet samengedrukte toestand is een ernstige montagefout die tot overbelasting van de rubberen lagers leidt. Daardoor kunnen er scheuren ontstaan die een voortijdig uitvallen van de rubberen lagers tot gevolg kunnen hebben. De asgeometrie verandert en veroorzaakt nog meer onkosten (verhoogde slijtage van de banden!).

Daarom hebben vele Febi-wieldraagarmen een rubberen lager waarbij de montage-situatie al met een markering is aangegeven.

De markering van wieldraagarm en tegenmarkering op de aggregaatdrager moeten overeenkomen. Dan is uw klant zeker van zijn zaak!

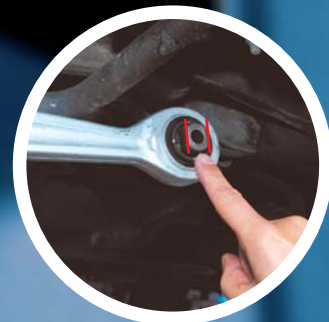
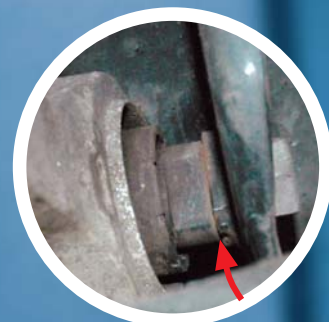
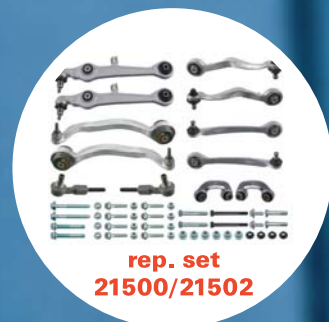
Bijv. bij Febi-wieldraagarmen voor de vooras van de Audi A4
