# febi EXAKT

Tecnologia messa a punto

Riguarda tutti i motori con puleggia alternatore a ruota libera.

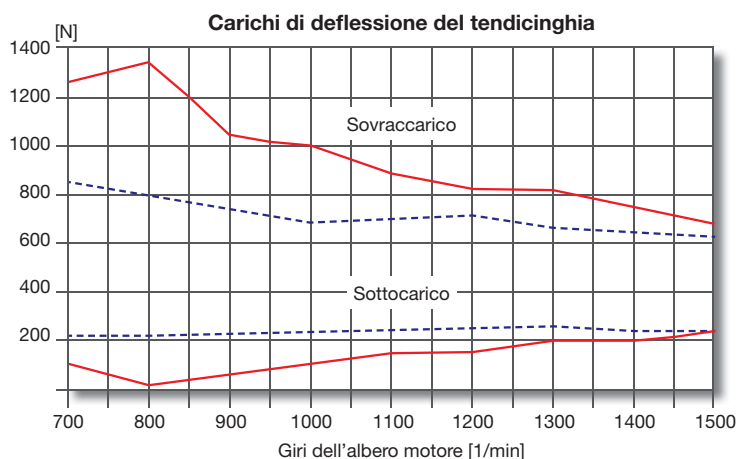
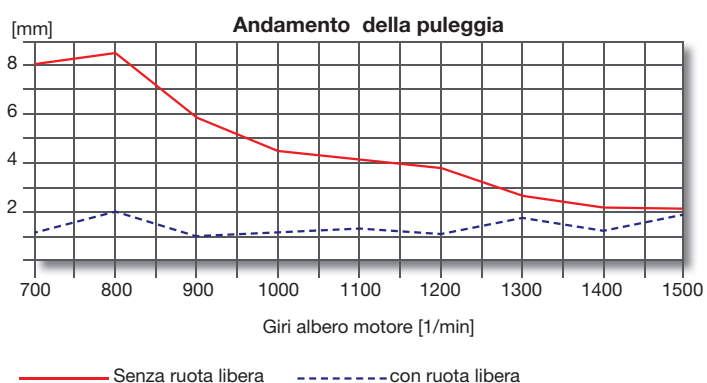
Puleggia alternatore a ruota libera -  
Misurazioni su un motore Diesel CR Daimler a 4 cilindri
