febi 12002

(7M3 411 317 E رقمة مقارنة) VW Sharan
(7M3 411 317 E رقمة مقارنة) VW Sharan
(1 361 653 رقمة مقارنة) VW Sharan

ذراع التوصيل

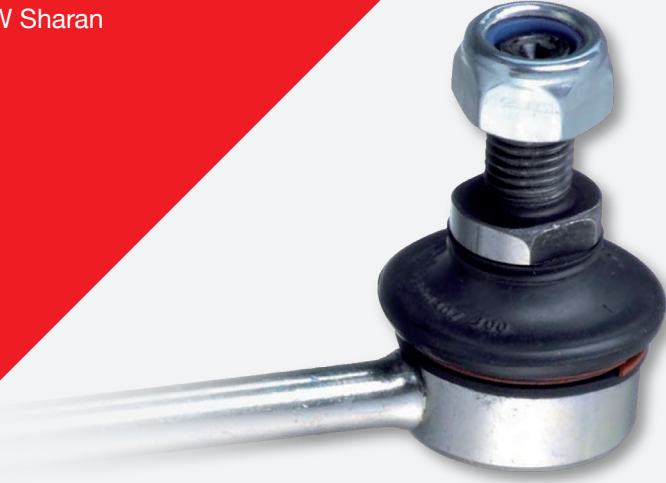
تسبب القطع بالضوضاء أثناء قيادة السيارة.

نظرا للتصميم يخضع ذراع التوصيل هذا من خلال موضع تركيبه (1) في السيارة الى تأثيرات خارجية قوية. فكلما المفصلين معرضان للماء الموجود على الطرق أو لماء المطر بدون أي حماية. التلفيات الناجمة بالأكام (2) و (3) عن طريق الحجارة أو ملح إذابة الثلوج مثلا، تساعد على دخول الماء والإتساخات الى داخل المفصل. النتيجة هي غسل مادة التشحيم وأكسدة خابور كروي. فذلك يتسبب بتخشين سطح الكرة وإستهلاك فوق المتوسط لقرشرة الكرة البلاستيكية (4) التي تنتهي بلعب المفصل وصدور ضوضاء معروفة.

الجلدة المطاطية (5):

- خليط مثالي من المطاط للمقاومة المطلوبة
- شكل مثالي لإحكام نظام المفاصل في كل زاوية إنحراف
- شفة إحكام مطاطية موجودة على نطاق الإحكام الديناميكي العلوي
- تتوافق مع الشحوم المعتمدة

حلقات الشد (6):

- تم تصميم حلقات الشد خصيصا لهذا الإستخدام، لدعم خصائص الإحكام للأكام

الشحوم:

- إستخدام شحوم عالية القدرة لتشحيم مثالي قشرة كروية (7) وخابور كروي (8)
- حماية النظام من التآكل

إستخدام أدوات العدة في المناسبة عند التركيب، تلامس الجلدة المطاطية مع سوائل عدوانية) مثل سائل الفرامل) أو التلامس مع قطع أخرى للسيارة عند وقوع حادث أو وضع السيارة يمكن أن تؤدي هذه جميعها أيضا الى تلفيات في الجلدة المطاطية وتساعد على تعطل ذراع التوصيل في وقت سابق لأوانه. يجب دائما مراعاة تعليمات التصليح من الجهة الصانعة للسيارة عن التركيب.
