# febi 28885

مناسب  
1,6 16V (K4M) و Renault 1,4 16V (K4JL)  
موديلات مزودة بمكبفات الهواء

## سيور مضلعة

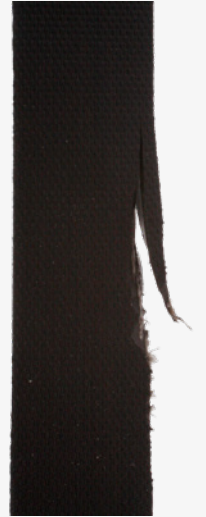
1

السيور المضلعة يسبب ضوضاء ويتآكل بسرعة ويمكن أن يتمزق.

إصدار السيور المضلعة الأصلي لديه 6 أضلع. إن استخدام السيور المزود بـ 6 أضلع يمكن أن يؤدي إلى تآكل حواف السيور وتمزق الأضلاع (أنظر الصورة 1). النتيجة يمكن أن تكون تلف ضخم بالمحرك.

قد تم موائمة السيور من شركة Renault. تنصح شركة febi باستخدام السيور ( febi 28885 ) (رقم مقارنة 82 00 833 541). التصميم الجديد لديه 5 أضلع، في حين أن جميع أقراص السيور لها 6 حوز. فبهذا يتم تجنب التآكل السريع والتمزق السابق لأوانه. يتم من خلال التصميم الجديد تقليل الضوضاء وتحقيق عمر افتراضي أطول للسيور.

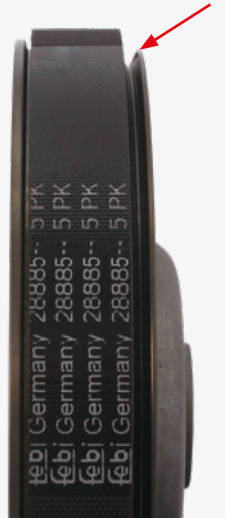
2

عليك مراعاة بأنه يجب أن يتم تركيب السيور على الحوز وأنها تبقى الحز الداخلي فارغا في جميع أقراص السيور (أنظر الصورة 2).
