febi 28885

Renault 1.4 16V (K4J) et 1.6 16V (K4M)

Courroies striées

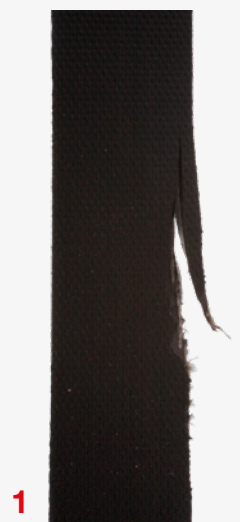
1

La version d'origine de la courroie striée comporte 6 rainures. L'utilisation de la courroie à 6 rainures peut entraîner une usure plus rapide du flanc de la courroie et du profil des rainures (voir Fig. 1). Cela peut créer des dommages importants au moteur.

Renault a modifié la courroie. febi recommande d'utiliser une courroie febi 28885 (réf. origine 82 00 833 541). La nouvelle version comporte 5 rainures tandis que toutes les poulies en comportent 6. Cela évite l'usure accélérée et le déchirement précoce. La nouvelle version réduit également le bruit et permet une durée de vie prolongée de la courroie.

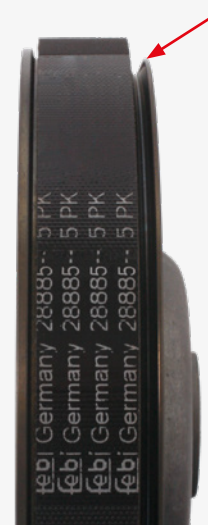
2

Veuillez noter que la courroie doit être placée sur les rainures de manière à ce que la rainure intérieure reste libre sur toutes les poulies (voir Fig. 2).
