Renault 1.4 16V (K4J) i 1.6 16V (K4M)
modeli sa klima uređajima

uporedni br. 82 00 833 541

Kanalisani kaiš

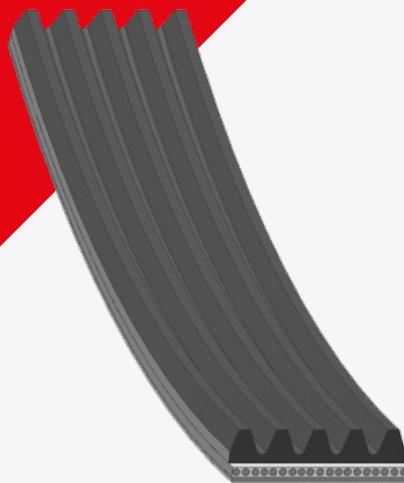
1

Kaiš stvara buku, brzo se haba i dolazi do pucanja.

Originalna verzija kanalisanog kaiša ima 6 rebara. Primena ovakvog kaiša može dovesti do brzog habanja oboda kao i do pucanja rebara kaiša (pogledajte sliku 1).

Renault je modifikovao kaiš. febi preporučuje korišćenje kaiša febi br. 28885 (uporedni br. 82 00 833 541). Nova verzija ima 5 rebara, dok sve remenice imaju 6 žlebova. Na taj način se sprečava prerano habanje i pucanje kaiša. Zahvaljujući novoj verziji smanjena je buka i produžen vek trajana kaiša.

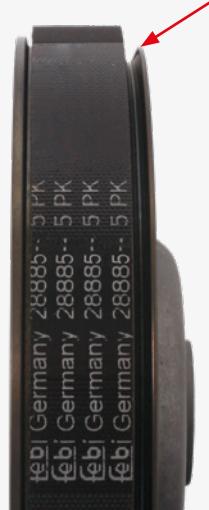
2

Kaiš treba postaviti na žlebove tako da na remenici ostane slobodan unutrašnji žleb (pogledajte sliku 2).

Pri zameni kaiša obavezno proverite ispravnost remenice alternatora.
