febi 31815

Audi A6, VW Crafter, VW Transporter T4
Volvo 850, S70, S80, V70 I, V70 II

Arandela con recubrimiento de diamante

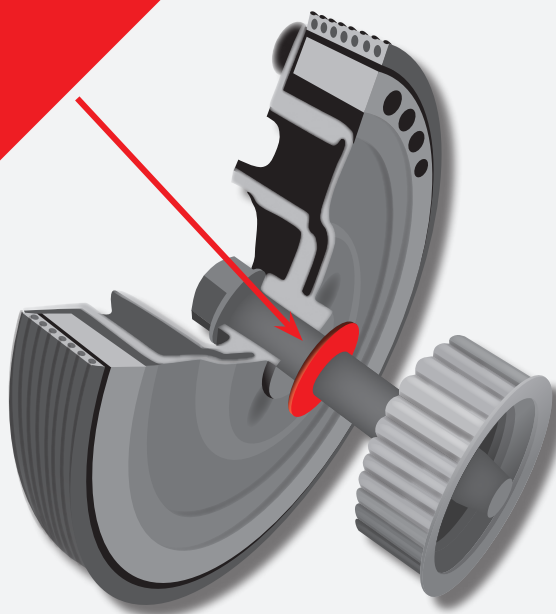
La polea resbala a pesar de haber sido sustituida.

No se ha sustituido la arandela con recubrimiento de diamante al cambiar la polea.

La arandela con recubrimiento de diamante está situada entre la polea de correa dentada y la polea desacoplada y contribuye a la transmisión de fuerza perfecta. Si no se utiliza una arandela con recubrimiento de diamante, incluso un tornillo de piñón del cigüeñal apretado conforme a las especificaciones no puede evitar el resbalamiento de la polea desacoplada, dado que no ofrece la misma transmisión continua que una arandela con recubrimiento de diamante (sustituida). Por esta razón, es absolutamente necesario utilizar y/o sustituir la arandela con recubrimiento de diamante.

La arandela con recubrimiento de diamante de febi dispone de un recubrimiento de níquel y diamantes de alta calidad que evita el resbalamiento de la polea. Además, se garantiza la transmisión de fuerza óptima.

Para evitar caros daños consecuenciales, la arandela con recubrimiento de diamante ya está incluida en los juegos de reparación de amortiguadores febi para Volvo 850, S70, S80, V70 I, V70 II, VW Crafter/T4 y Audi A6.
