febi 31815

Podloška radilice sa dijamantskim premazom

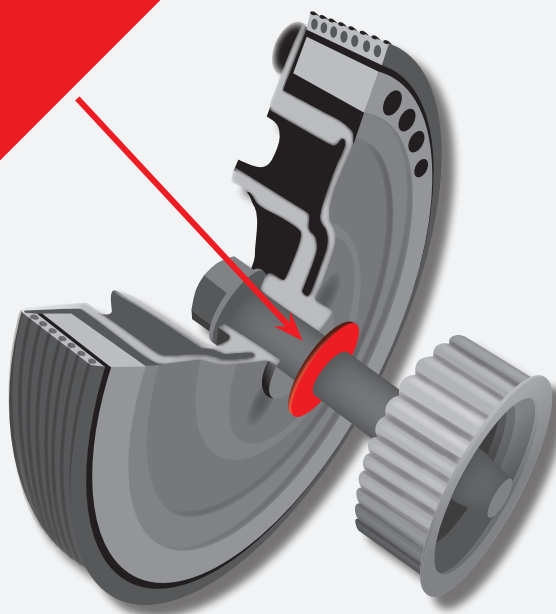
Uprkos tome što je zamenjena, dešava se da remenica ispada.

Prilikom zamene remenice nije zamenjena podloška radilice sa dijamantskim premazom.

Podloška radilice sa dijamantskim premazom nalazi se između remenice zupčastog kaiša i torzionog prigušivača vibracija i omogućava nesmetani prenos. Iako je vijak točka radilice propisno zategnut, a ne koristi se podloška radilice sa dijamantskim premazom, to neće sprečiti ispadanje remenice, jer ona ne može obezbediti isti konstantan prenos kao i (nova) podloška sa dijamantskim premazom.

Zbog toga je veoma važno korišćenje ili pravovremena zamena ove podloške.

febi podloška ima visokokvalitetan nikl-dijamantski premaz i uspešno sprečava okretanje remenice. Ujedno se obezbeđuje i optimalan prenos snage.
