Vários modelos Ford, Mazda e Volvo

Casquilho do braço de suspensão

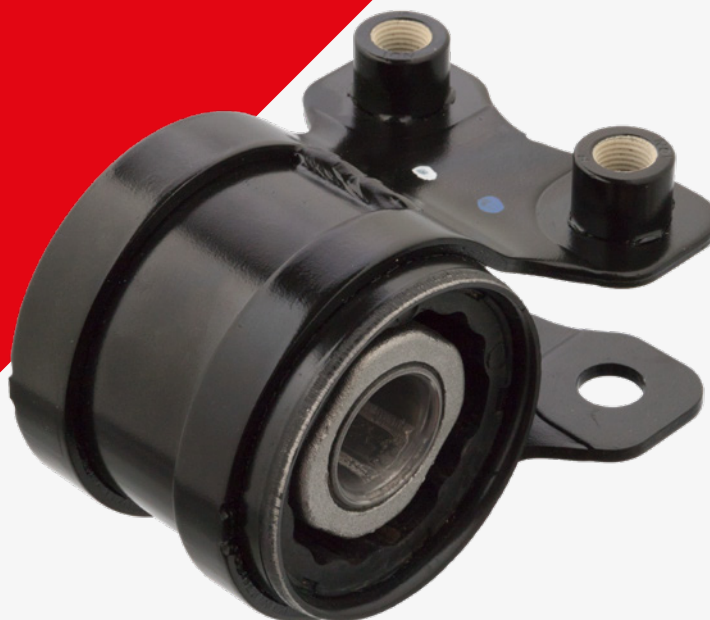
Desgaste irregular dos pneus e desalinhamento na suspensão dianteira.

Desgaste do casquilho do braço de suspensão inferior.

A febi fornece uma solução de reparação económica; o casquilho do braço de suspensão pode ser substituído sem ser necessária a substituição completa do braço. Ao substituir o casquilho, é importante seguir o alinhamento do casquilho original. Se o casquilho não for alinhado corretamente, no veio do braço de suspensão, existe o risco de falha prematura e diminuição do tempo de vida útil do componente.

Existe uma ferramenta especial disponibilizada pelo fabricante do veículo para auxiliar na substituição do casquilho.

Ao utilizar esta ferramenta, é possível garantir a posição e a pressão corretas de instalação do casquilho.
