# febi 32682

## Devirdaim Pompası

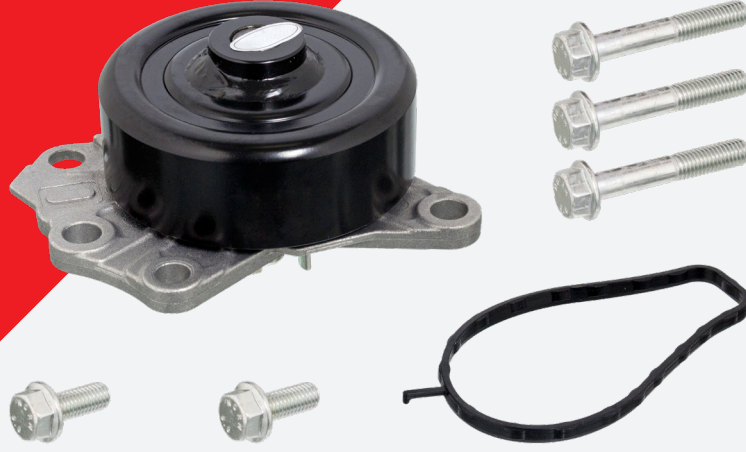
Devirdaim pompası kaçağı.

Araç üreticisi tarafından takılmış olan devirdaimde kaçak olabilir. Çünkü bu devirdaim, delikli çelik levhadan üretilmiştir. Bu sorun, önemli motor hasarlarına yol açabilir.

febi'nin tavsiyesi, febi no: 32682 parçasının kullanılmasıdır. Geliştirilmiş olan bu yeni devirdaim pompası alüminyum pres dökümden üretilmiştir. Bu sayede devirdaim pompası daha güçlü ve kaçaqlara karşı dayanıklı hale getirilmiştir. Ayrıca febi 32682 no'lu parçanın içerisinde gerekli conta ve civatası da bulunmaktadır.

Yeni tip febi 32682 numaralı devirdaim monte edilirken lütfen kutusu içerisindeki civatasını kullanınız. En uygun civata torku 28 Nm'dir. Montaj esnasında, araç üreticisinin belirlediği kurallara aynen uyulmalıdır.
