# febi 32783, 37680

Passend für:  
Verschiedene Peugeot-,  
Citroën- und DS-Modelle

## Hintere Bremsscheibe mit Radlager

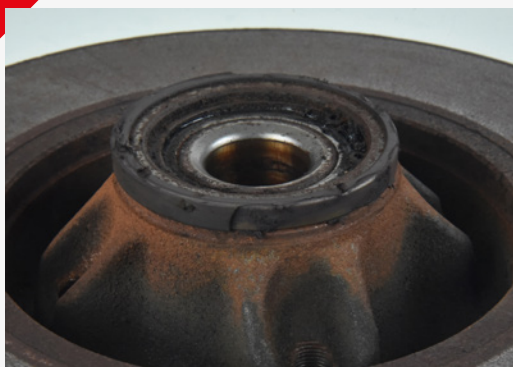
Abb. 1 Durch Kontakt mit dem Sensor beschädigter Impulsring

Nachdem die alte Bremsscheibe ausgebaut wurde, sollte der Raddrehzahlsensor auf übermäßige Korrosion im Bereich der Befestigung untersucht werden. Es ist wichtig zu beachten, dass überschüssige Metallkorrosion die Position des Sensors verändern und seine Funktion beeinträchtigen kann. Dadurch kann es zu einem direkten Kontakt mit dem Impulsring kommen, wodurch die neue Bremsscheibeneinheit beschädigt wird (Abb. 1). Es kann auch ein vergrößerter Luftspalt zwischen dem Sensor und dem Impulsring entstehen, was zu einer Störung des Antiblockiersystems führt und als Fehlercode unplausibles Signal im Steuergerät gespeichert wird.

Daher sollte beim Einbau einer neuen Bremsscheibe geprüft werden, ob der Drehzahlsensor am mehrpoligen Impulsring anliegt oder ob der Luftspalt nicht korrekt ausgerichtet ist. Wenn dies der Fall ist, sollten die Bremsscheibe und der Drehzahlsensor ausgebaut werden. Die Sensoraufnahme sollte von Korrosion gereinigt werden und - falls beschädigt - der Sensor wieder eingebaut oder ersetzt werden. Wenn die neue Bremsscheibe wieder eingebaut und der Sensor korrekt ausgerichtet ist, ist ein deutlicher Luftspalt von 1-2 mm zwischen dem Impulsring und dem Sensor sichtbar (Abb. 2).

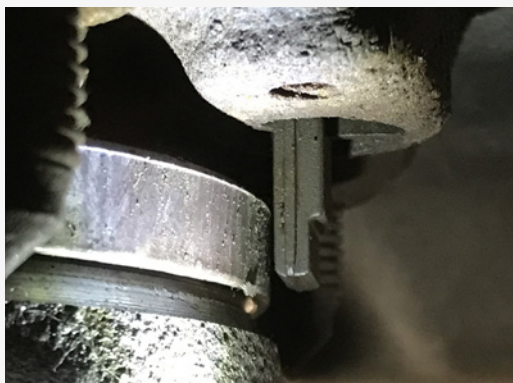
Abb. 2 Bremsscheibe und Sensor korrekt montiert
